# **OPIS BUDOWLANY DO INWENTARYZACJI**

## **wraz z oceną stanu technicznego budynku Domu Pomocy Społecznej w Klisinie Filia Branice przy ul. Szpitalnej 18**

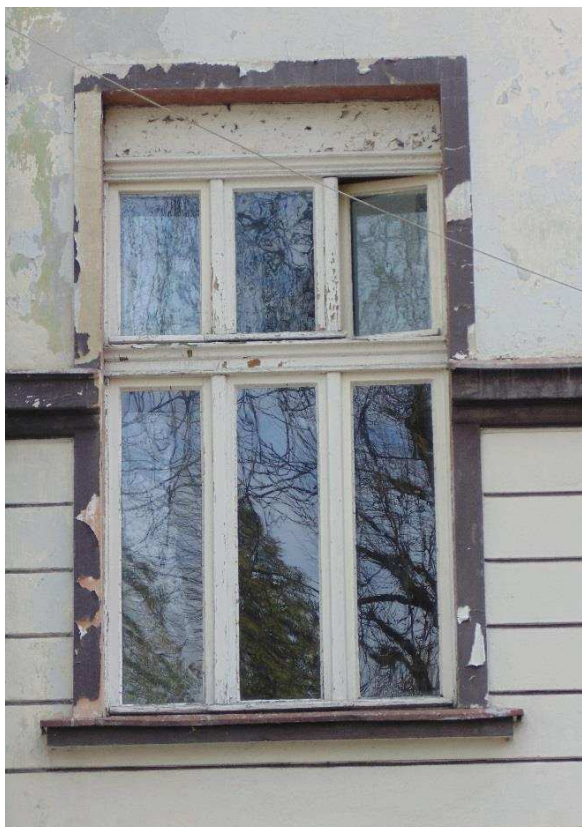
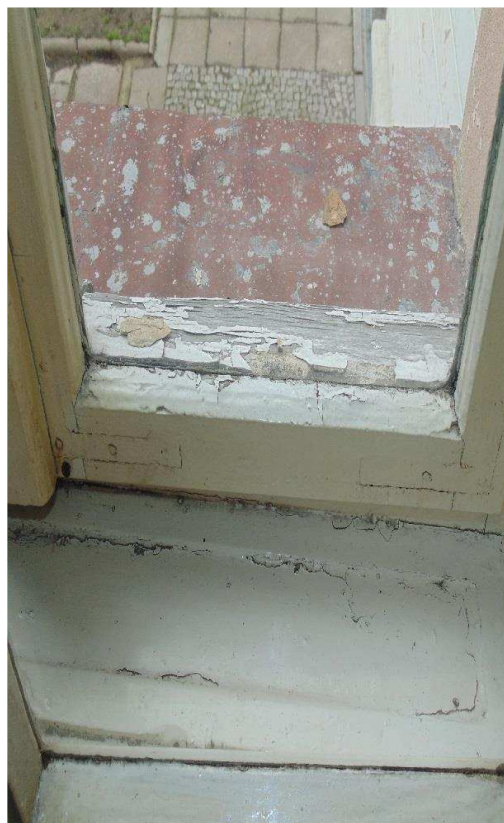
Stwierdzono jednak bardzo zły stan stolarki okiennej, objawiający się deformacją i korozją biologiczną elementów konstrukcyjnych drewnianych okien skrzynkowych. Ze względu na przeznaczenie budynku, istniejąca stolarka okienna zagraża bezpieczeństwu mieszkańców. Zużycie i zniszczenie okuć sprawiają, iż istniejąca stolarka okienna nie nadaje się do renowacji. Należy wymienić stolarkę pozostawiając 5 okien w formie świadka i poddać je zabiegom konserwacyjnym. Nowa stolarka musi odpowiadać wzorcom okien wymienianych.
