**EKSPERTYZA MYKOLOGICZNA  
dotycząca budynku „Stara Polana” przy ul. Nowatorskiej  
59 w Zakopanem w związku z projektowaną przebudową  
i remontem**

**ZAMAWIAJĄCY:**      **POLITECHNIKA KRAKOWSKA**  
                             **Im. TADEUSZA KOŚCIUSZKI**  
                             **ul. Warszawska 24**  
                             **31-155 Kraków**

**OPRACOWAŁ:**      mgr inż. Czesław Hodurek

*Kraków, grudzień 2020*

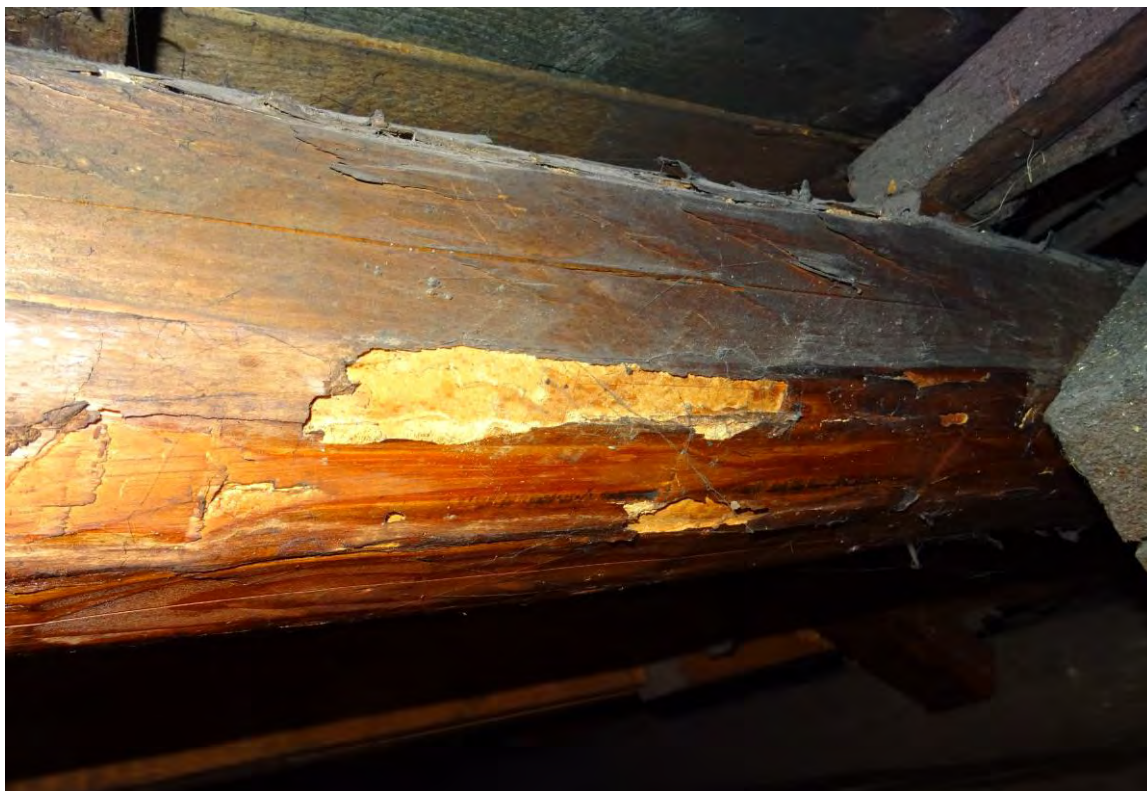
- 7.1. W drewnianych elementach więźby dachowej wykryto występowanie ognisk korozji biologicznej, są to głównie ogniska porażone spuszczalem pospolitym. Korozja ta ma charakter powierzchniowy.

Fot.1. Część starsza. Więźba dachowa. Widoczna oryginalna krokiew porażona powierzchniowo przez spuszczela pospolitego.

- 8.2.** Elementy drewniane zaatakowane powierzchniowo przez spuszczela pospolitego należy ociosać, usuwając fragmenty porażone.
- 8.3.** Fragmenty belek drewnianych zaatakowane przez korozję biologiczną można naprawiać metodą „flekowania”.

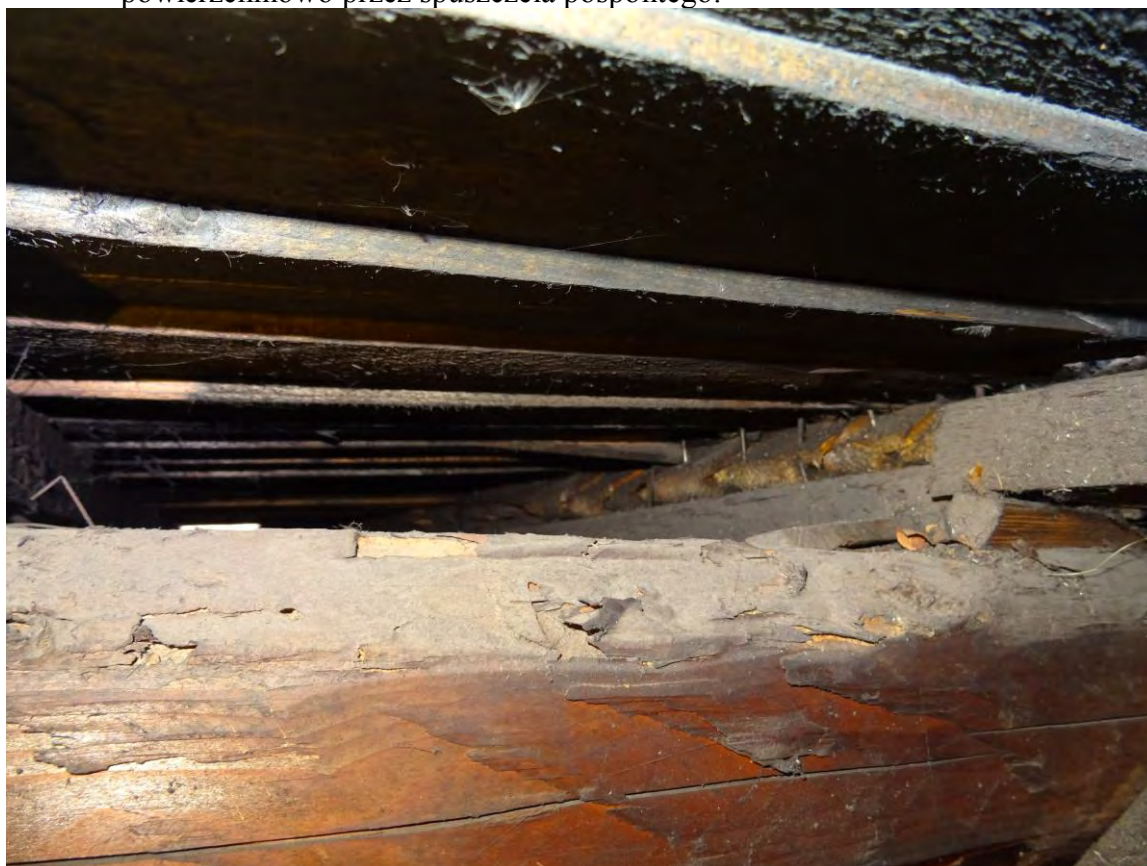
Fot.2. Część starsza. Więźba dachowa. Płatew oryginalna, porażona powierzchniowo przez spuszczela pospolitego.

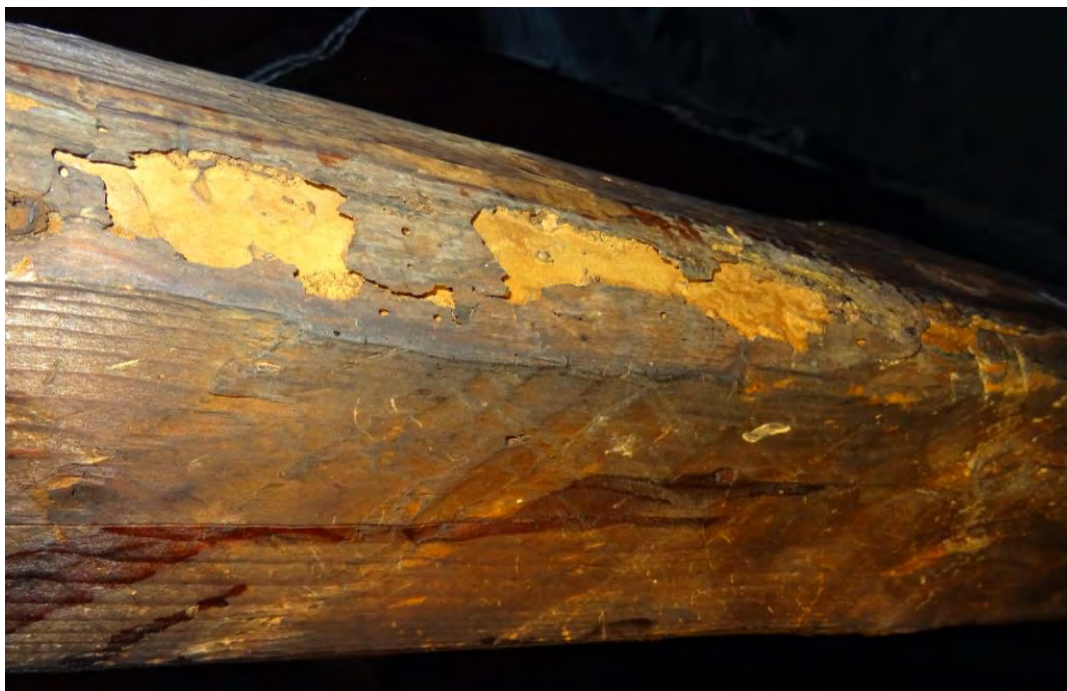
Fot.3. Część starsza. Słup więźby dachowej porażony powierzchniowo przez spuszczela pospolitego.

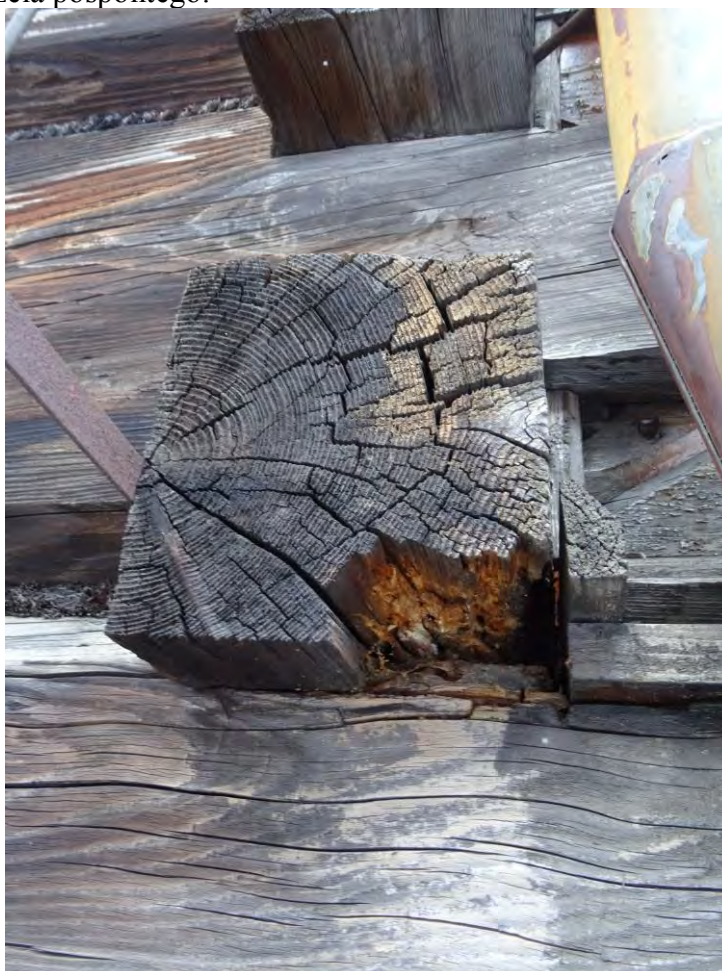
- 7.3. W belkach drewnianych ścian wieńcowych – w dolnej części przy chodnikach stwierdzono występowanie niewielkich ognisk zagrzybienia.
- 7.4. Pokrycie dachowe z gontu i łaty drewniane są zniszczone przez korozję biologiczną (grzyby domowe). Ich stan techniczny jest zły i kwalifikują się do wymiany.

Fot.4. Część starsza. Ściana frontowa. Widoczna pierwsza belka przy chodniku drewnianym porażona przez grzyby domowe. Widoczne ubytki drewna.

- 8.1.** Elementy drewniane zniszczone w poważnym stopniu przez korozję biologiczną należy wymienić na nowe na zasadzie „1” za „1”.. Należy zastosować drewno klasy co najmniej C24.

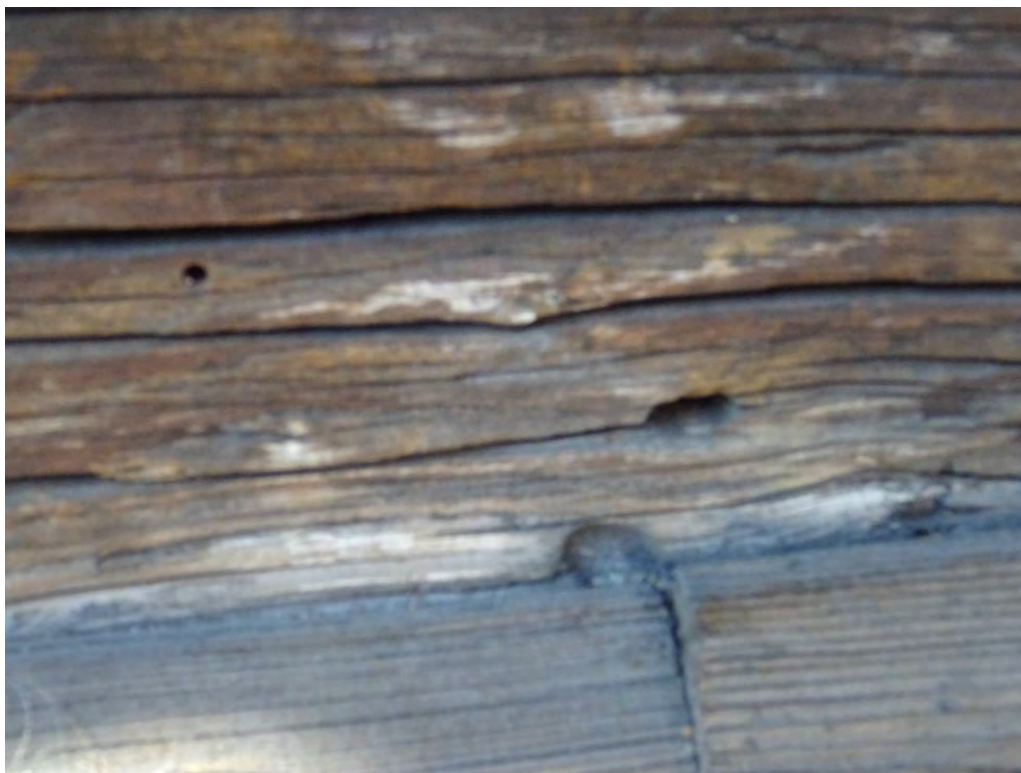
Fot.5. Belka w ścianie frontowej (pierwsza nad chodnikiem) – porażona przez spuszcza pospolitego.

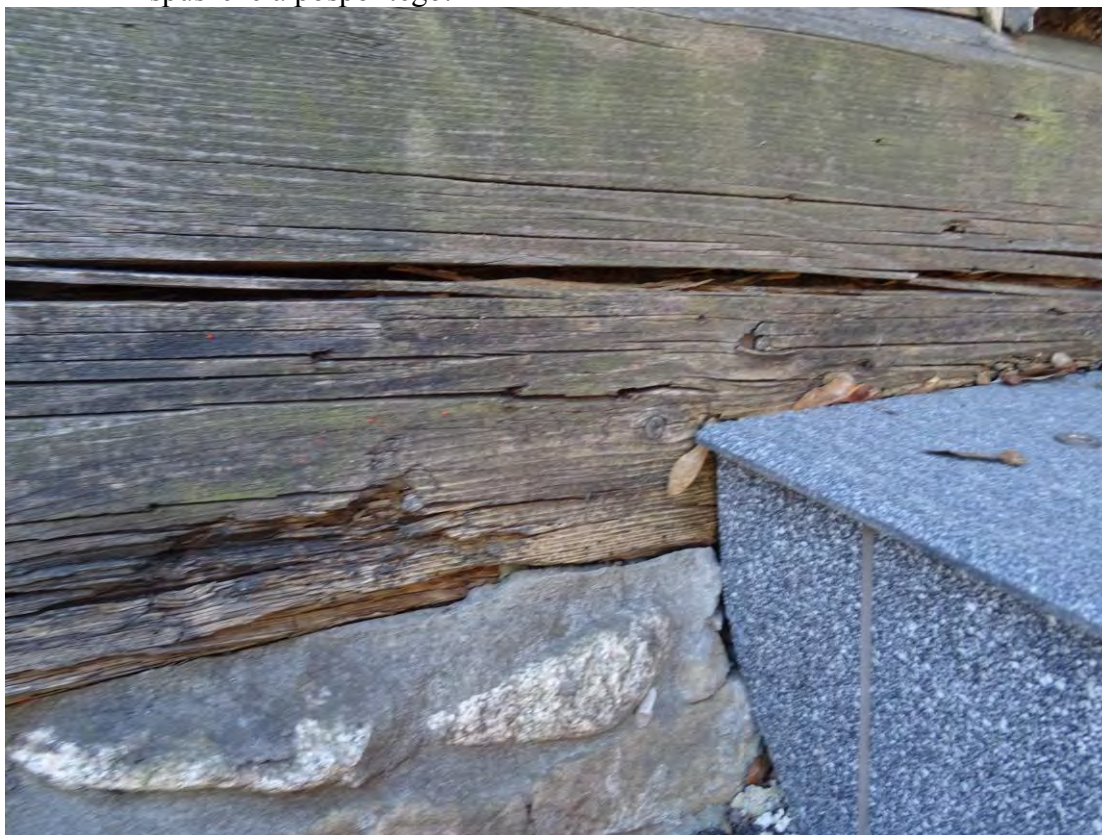
Fot.6. Podwalina werandy porażona przez grzyby domowe i spuszcza.

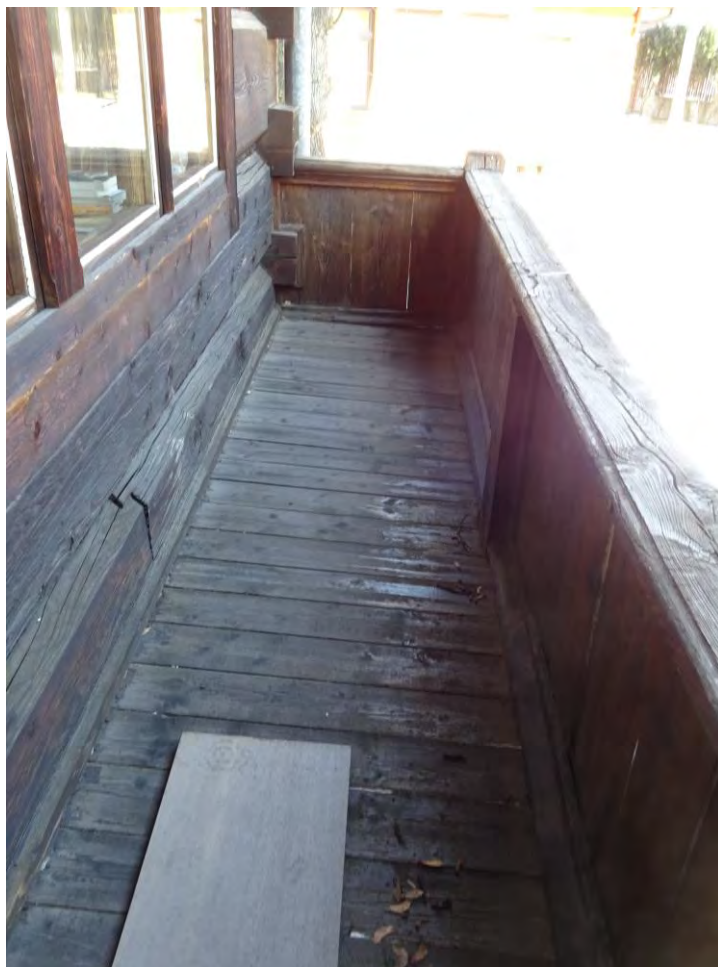
Fot.7. Chodnik drewniany od strony frontowej części starszej – widok ogólny.

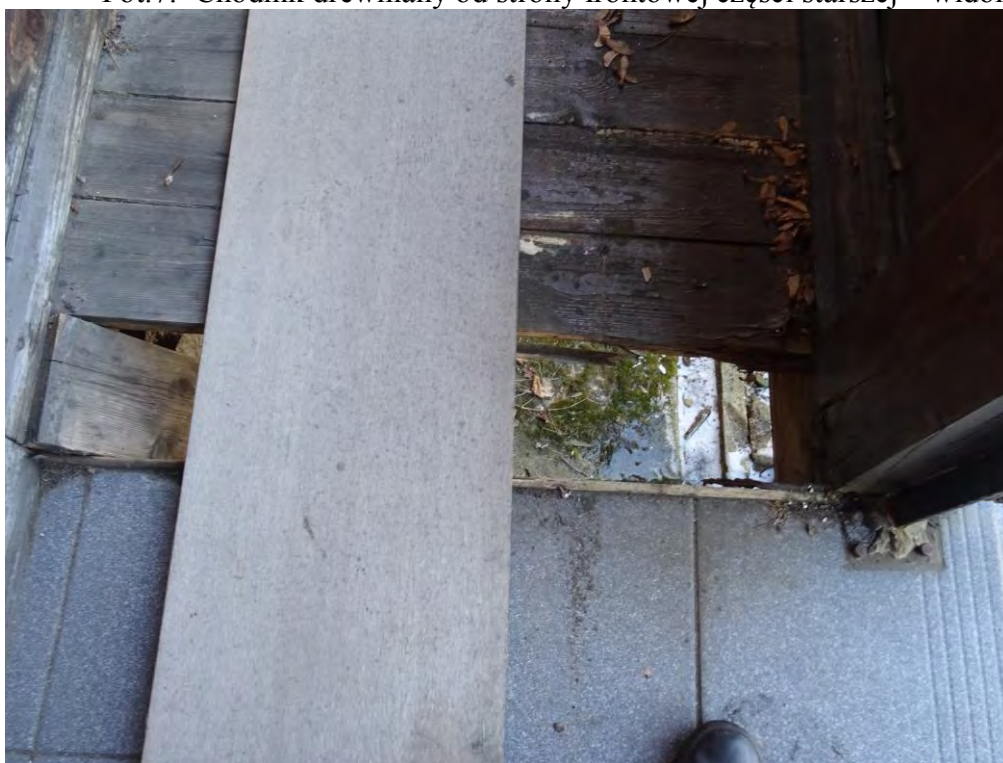
- 7.5. Konstrukcję drewnianą balkonów, z drewnianych balustrad, drewnianych chodników (na parterze od strony frontowej) oraz deskowanie wyglądów – są zniszczone przez korozję biologiczną (grzyby domowe).

Fot.8. Chodnik j.w. Widoczne zniszczone przez grzyby domowe deskowanie chodnika.

- 8.5.** Konstrukcję drewnianą balkonów, drewniane balustrady, drewniane chodniki, oraz deskowanie wyglądów – zniszczone w poważnym stopniu przez korozję biologiczną należy wymienić na nowe na zasadzie „1” za „1”.

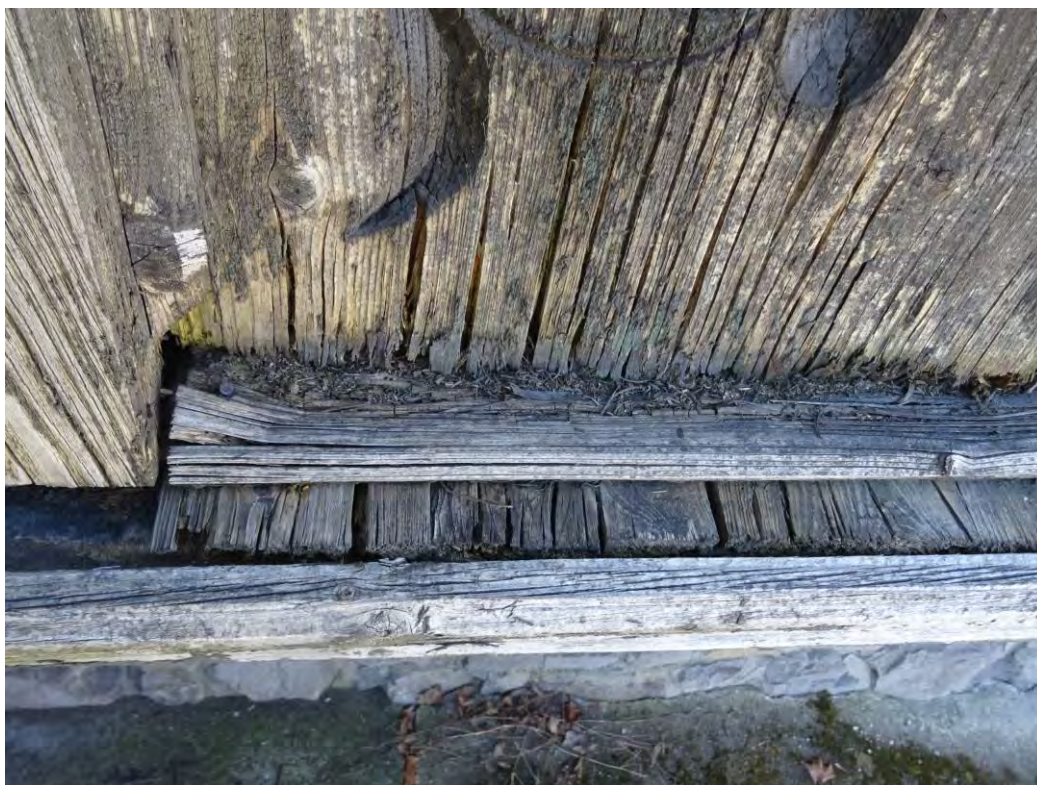
Fot.9. Zniszczone przez grzyby domowe deskowanie chodników i balustrad drewnianych.

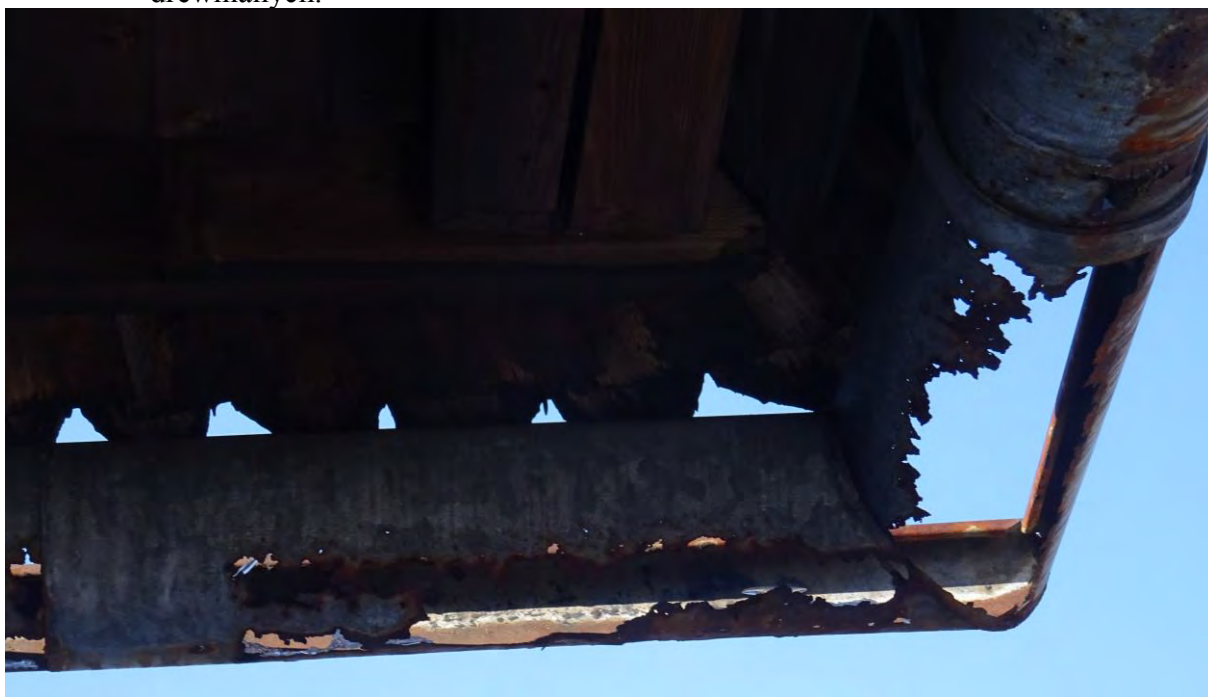
Obróbki blacharskie, rynny i rury spustowe, zniszczone przez korozję – do całkowitej wymiany.

Fot.10. Zniszczone przez korozję rynny dachowe.

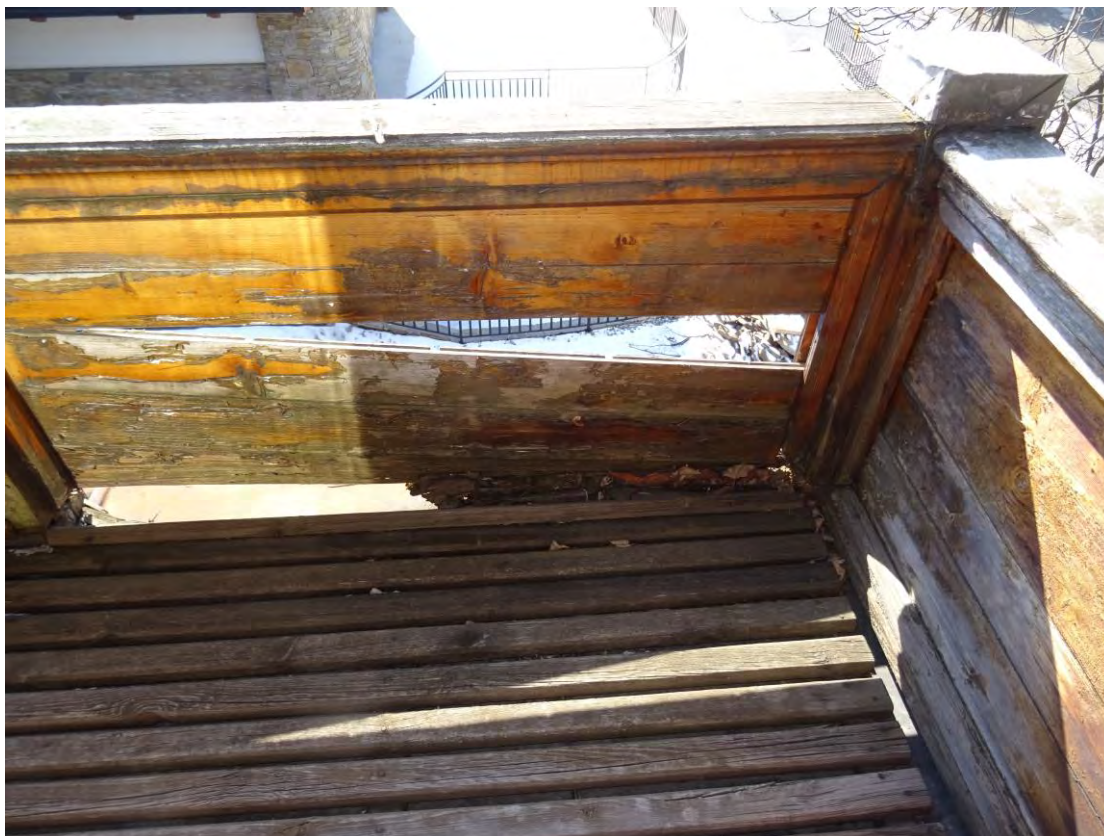
Fot.11. Zniszczona przez grzyby domowe drewniana balustrada balkonu.

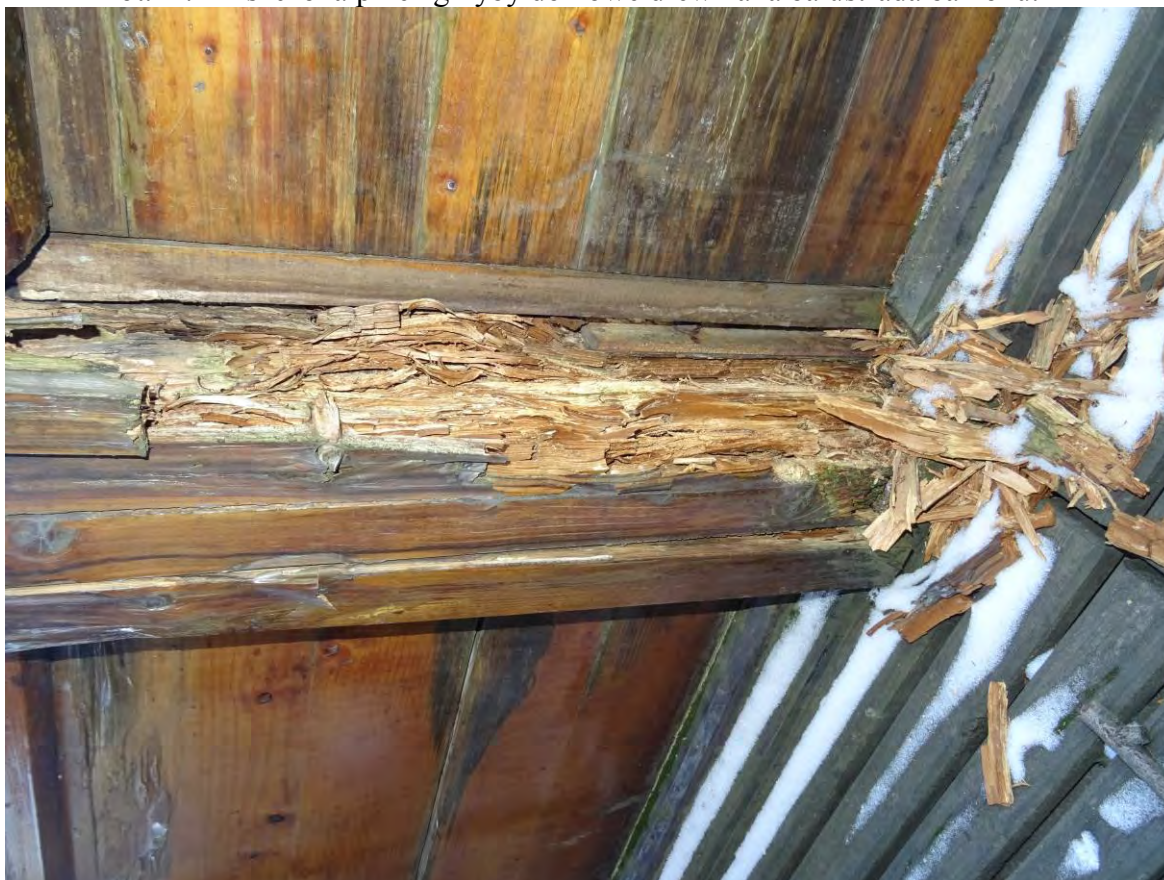
Fot.12. Całkowicie zniszczony przez grzyby domowe słupek drewniany balustrady balkonu.

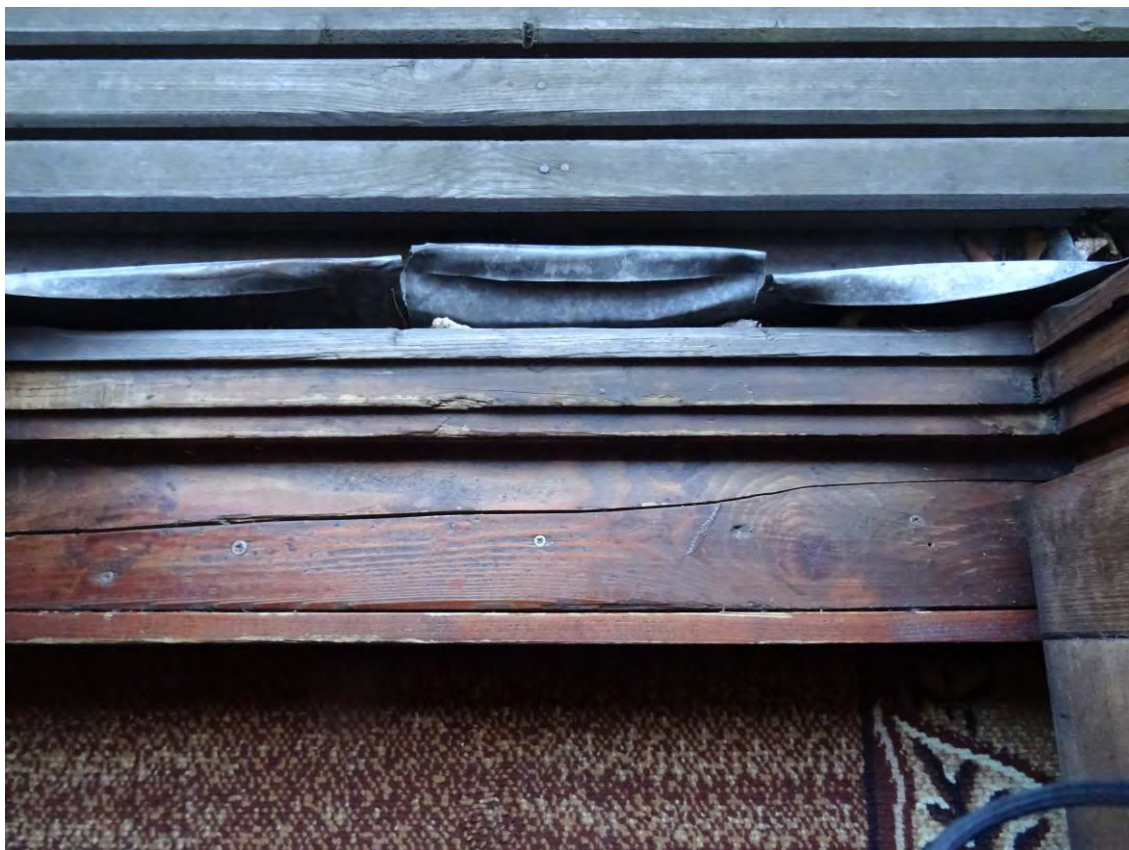
Fot.13. Zniszczone obróbki blacharskie balkonu (przy drzwiach balkonowych).

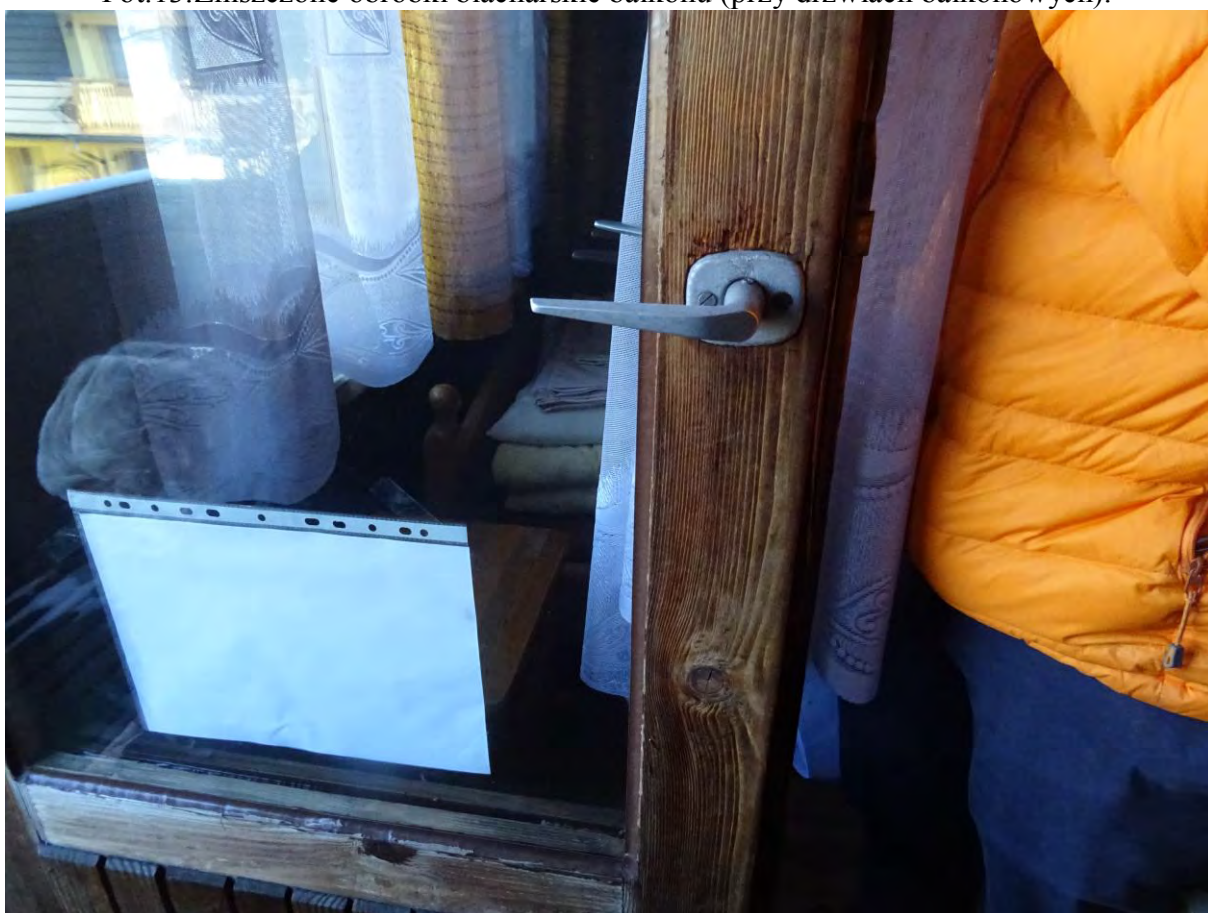
Fot.14. Okno drewniane uszkodzone przez grzyby domowe.

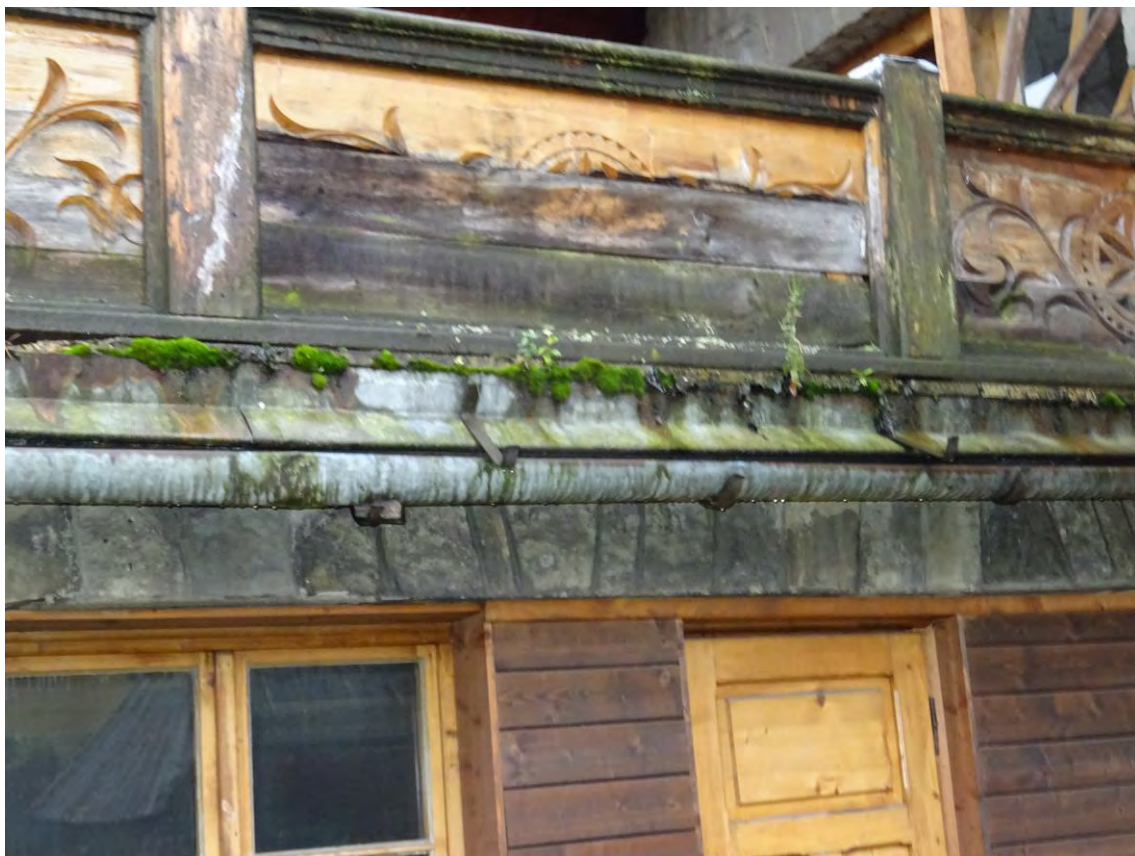
Fot.15. Zniszczona przez grzyby domowe balustrada tarasu – widok od zewnątrz.

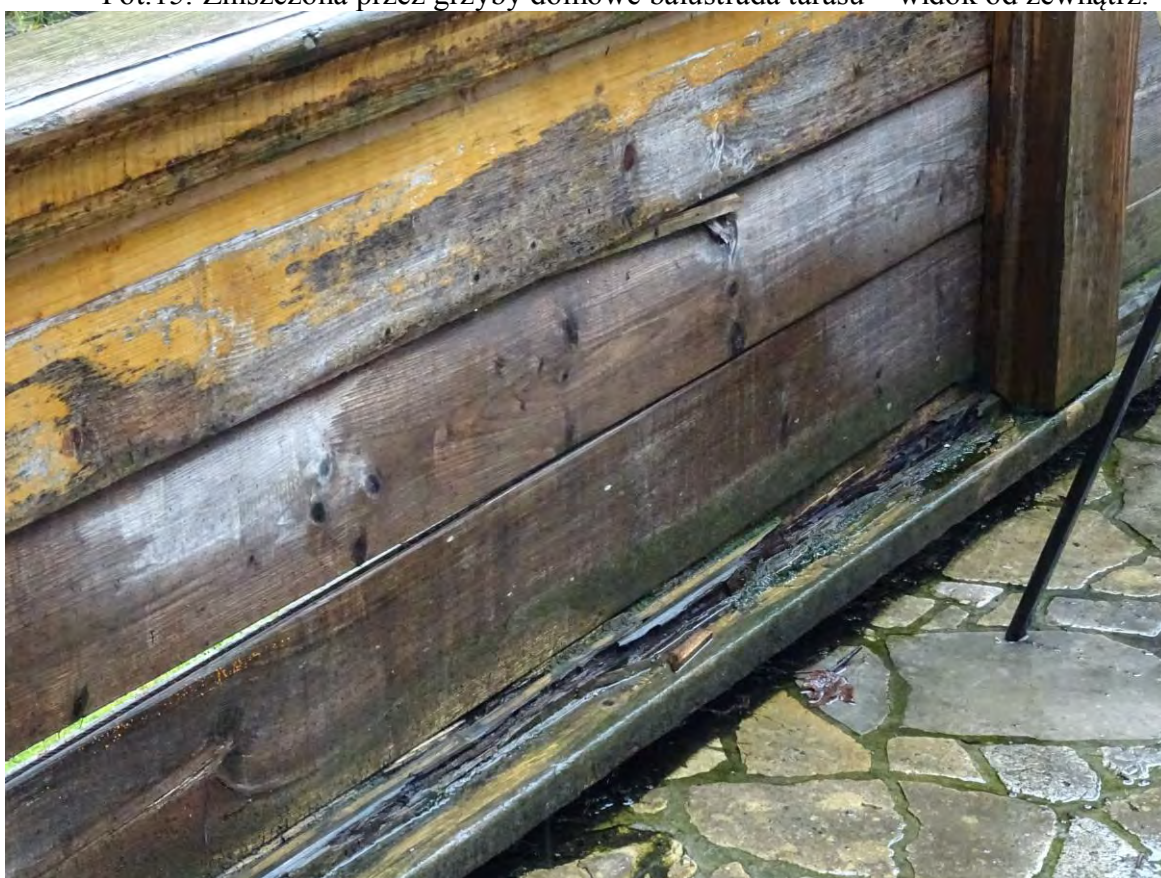
Fot.16. Zniszczona przez grzyby domowe balustrada tarasu – widok od wewnątrz.

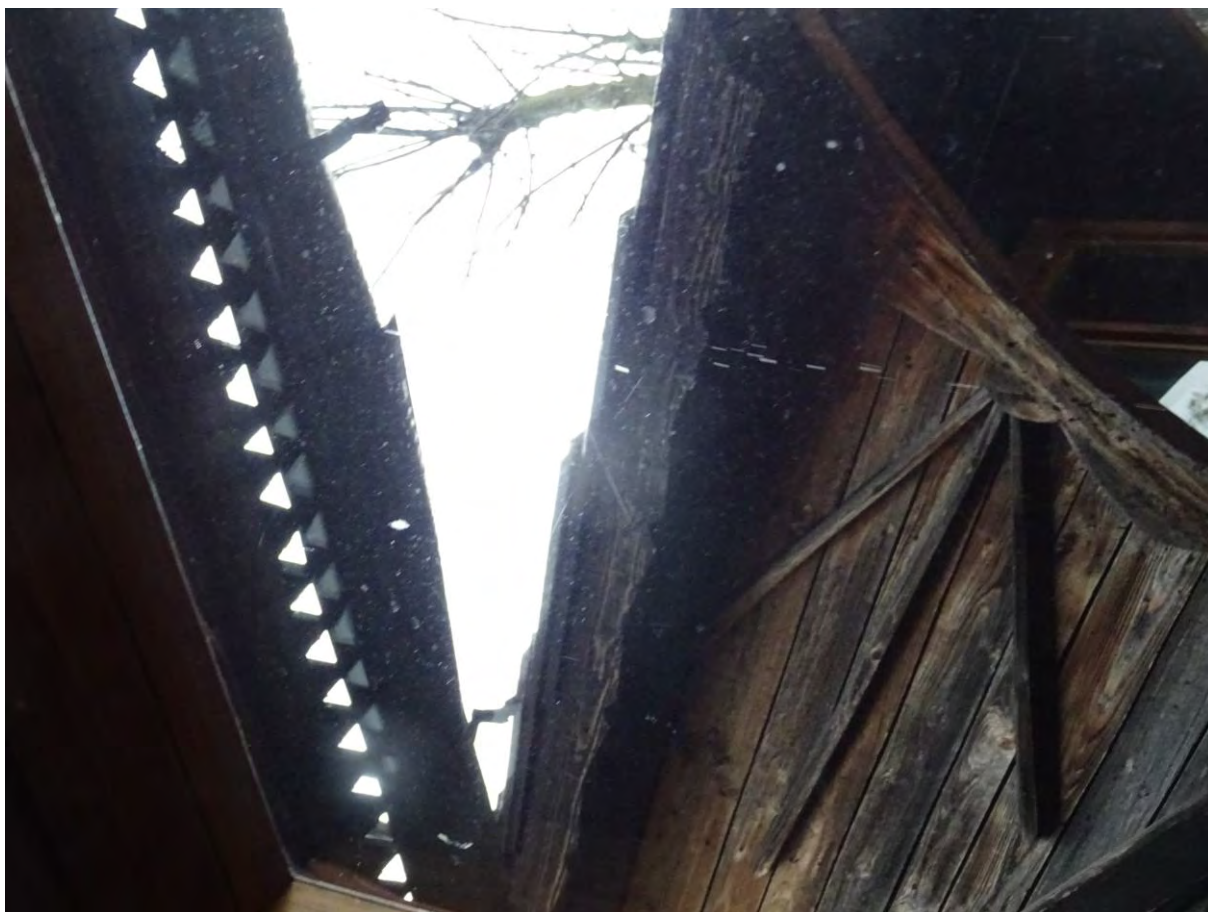
Fot.17. Zniszczone przez warunki atmosferyczne deskowanie wyglądu.

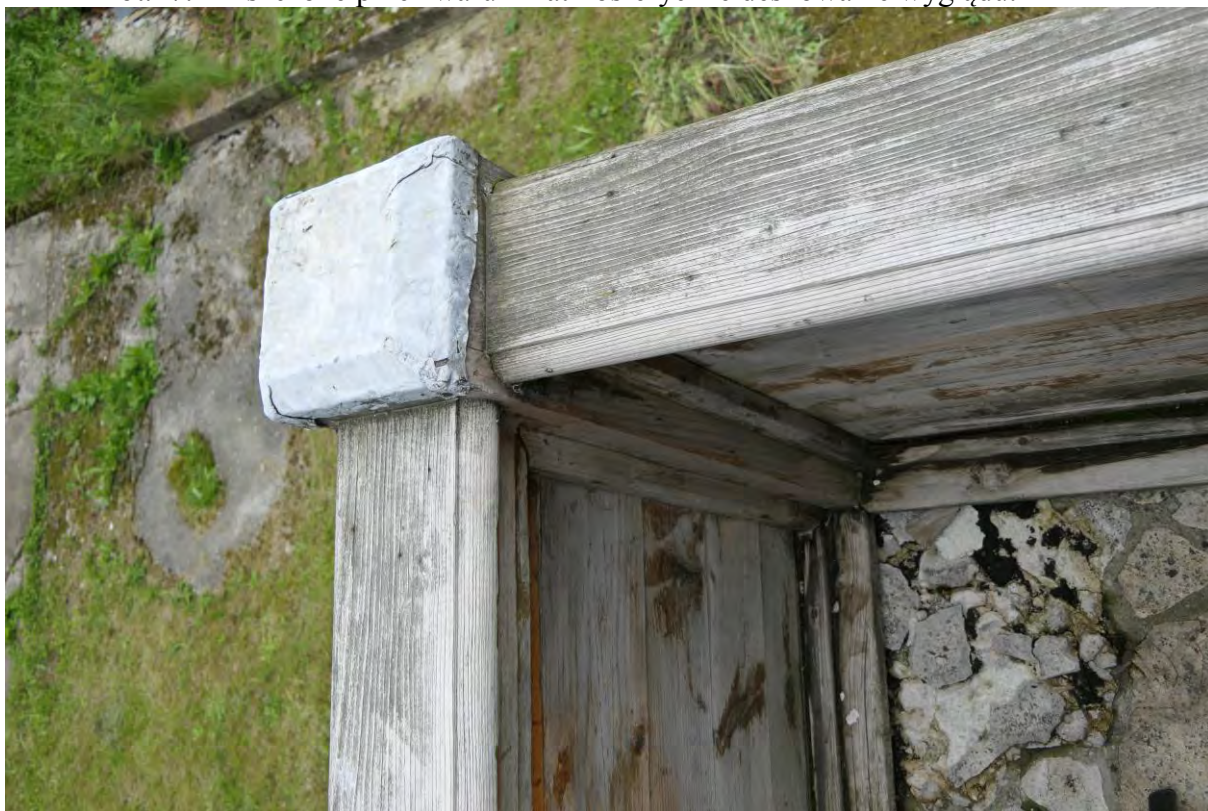
Fot.18. Zabezpieczony niefachowo blachą słupek balustrady tarasu. Widoczne uszkodzenie kamiennej okładziny tarasu.
