## AKTUALIZACJA

*„Programu prac konserwatorskich dotyczącego elewacji Pałacu*

*królewskiego na Łobzowie”*

Tytuł zadania, dla którego wykonano opracowanie: „Remont konserwatorski  
elewacji północnej budynek pp-1( 11-1) Pałac w Łobzowie Politechniki  
Krakowskiej przy ul. Podchorążych 1 w Krakowie”

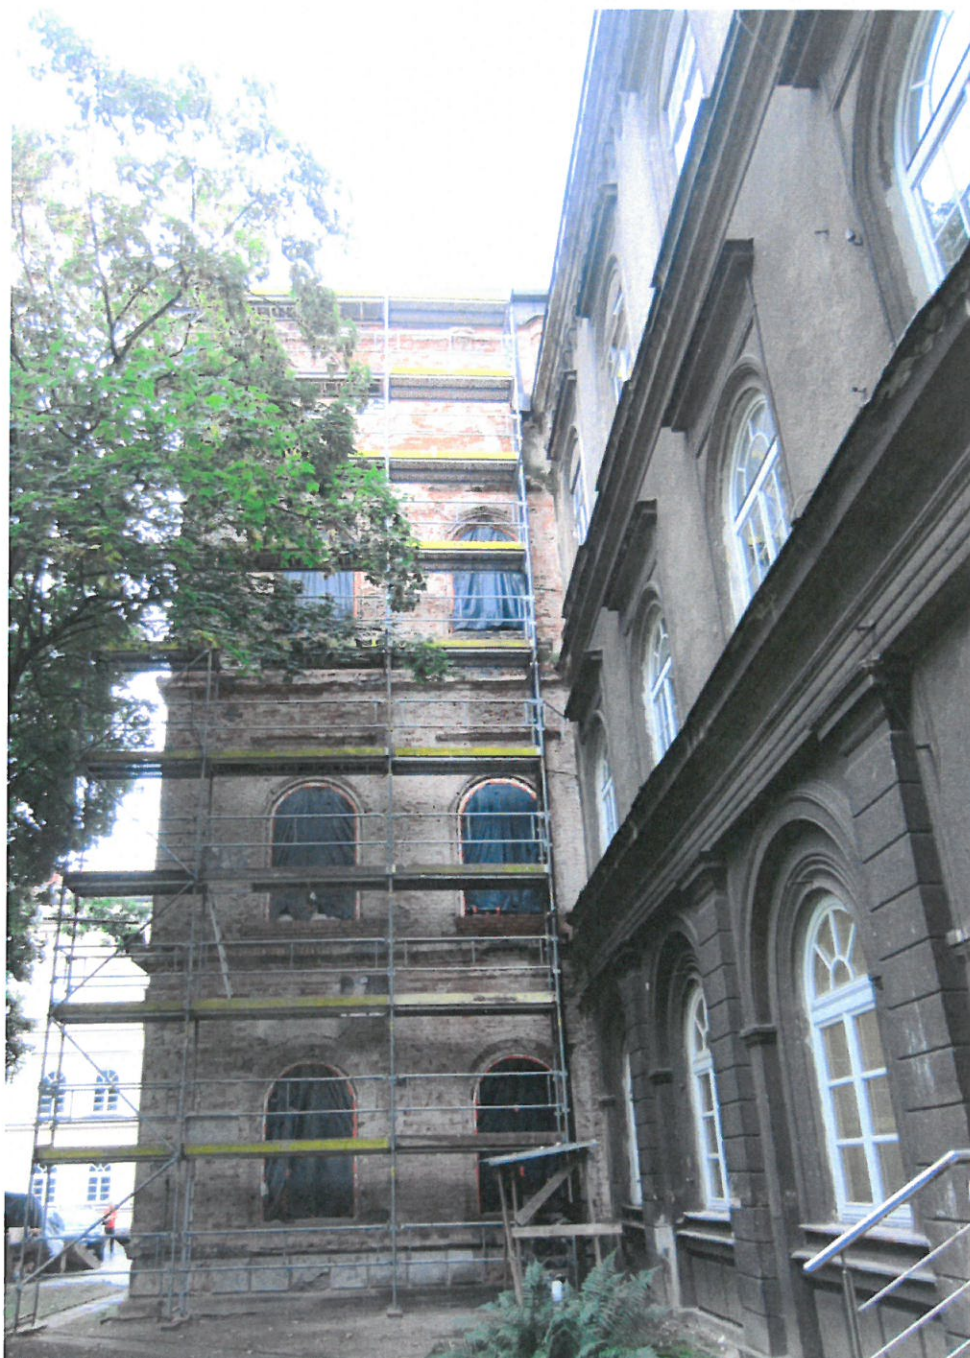
**Fot.1.** Ściana boczna ryzalitu na ścianie północnej budynku po wystawieniu rusztowań i usunięciu zmuśrzałych tynków i detali architektonicznych.

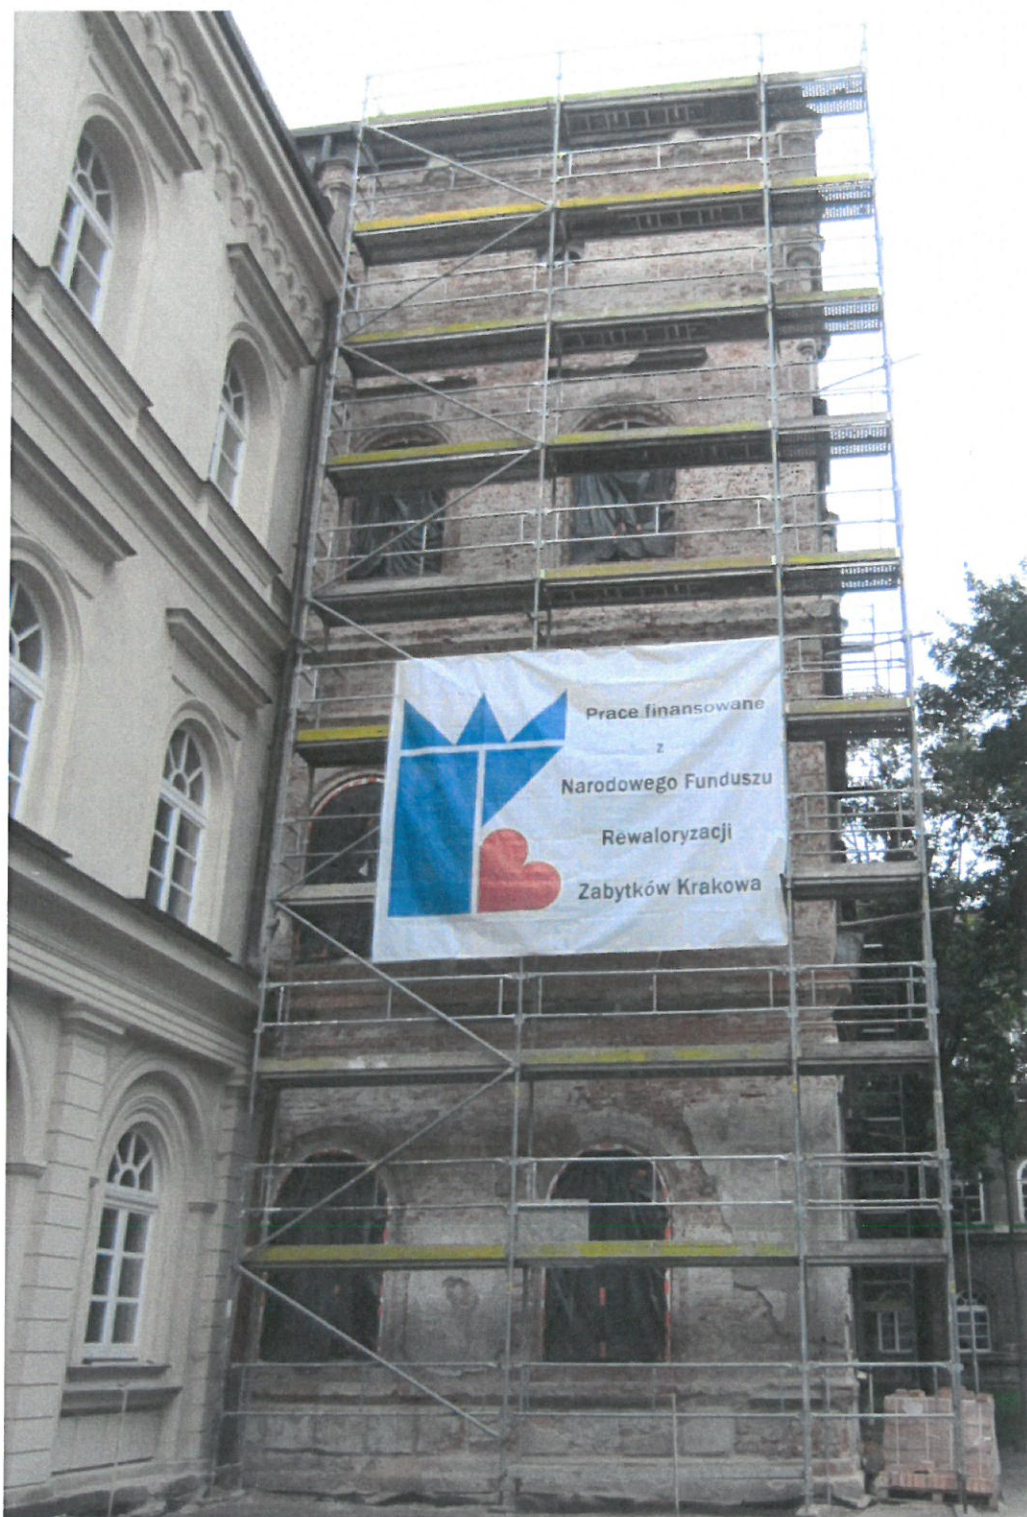
**Fot.2.** Ściana boczna ryzalitu na ścianie północnej budynku po wystawieniu rusztowań i usunięciu zmurszałych tynków i detali architektonicznych.

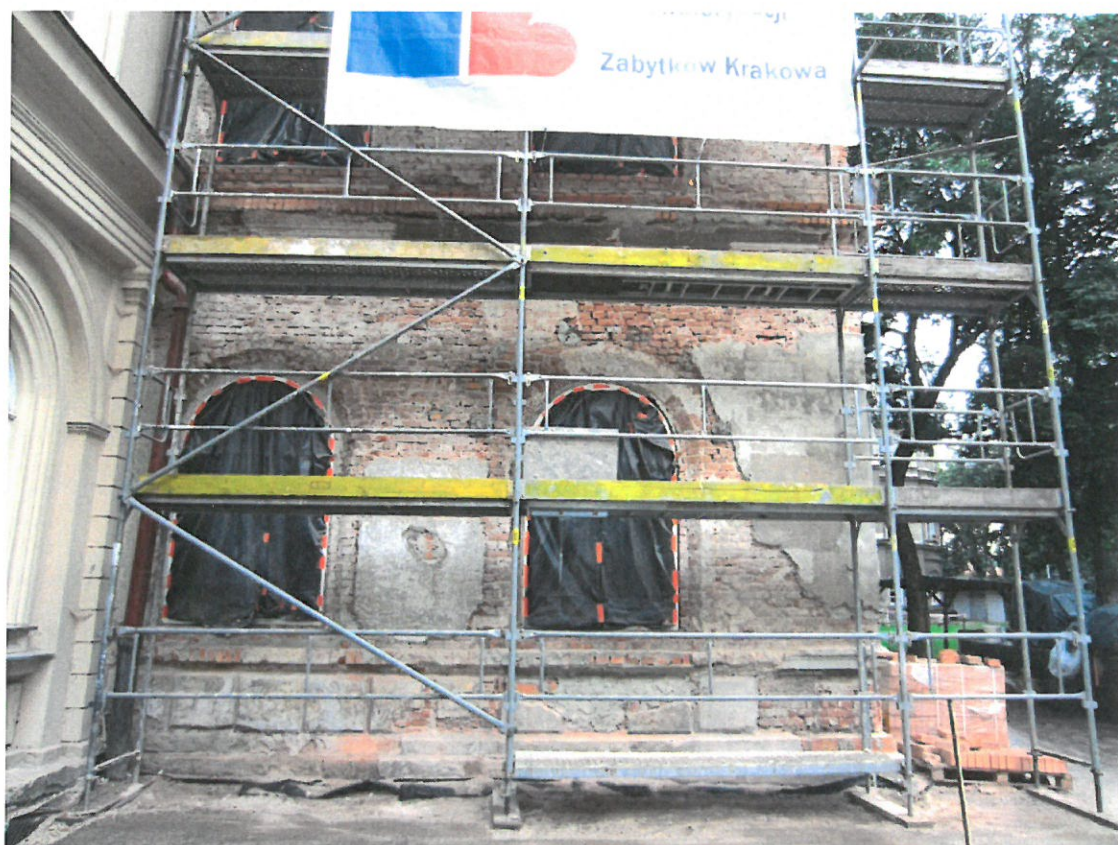
**Fot.3.** Dolna część bocznej ściany ryzalitu na ścianie północnej budynku – widoczne pozostałości pierwotnych tynków oraz cokół z płycin z piaskowca.

W wątku ceglanym widoczny zarys profili, które zostaną wykonane w zaprawie sztukatorskiej

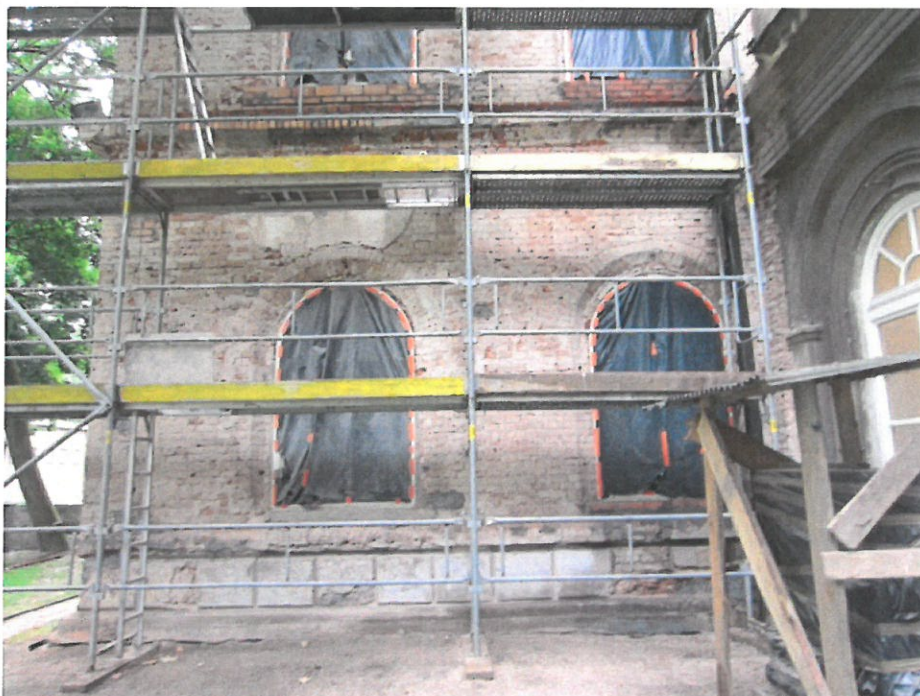
**Fot.4.** Druga ściana boczna ryzalitu na ścianie północnej budynku, widoczna dolna część. Usunięto w większości zmurzałe tynki i detal architektoniczny. Na ścianie widoczne niewielkie pozostałości pierwotnych tynków.

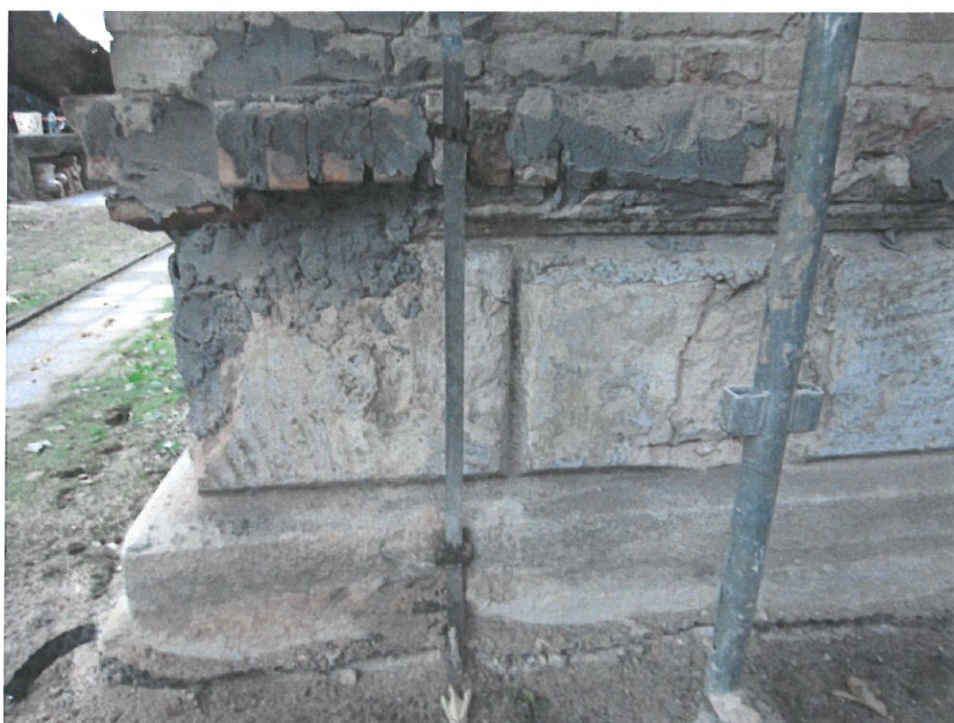
Częściowo wtórnie potynkowany zaprawą z dodatkiem cementu, występują rozwarstwienia, głębokie ubytki, przebarwienia i tzw. fałszywa patyna o ciemnej

koloryście. Na skutek podciągania wody od źle zaizolowanego podłoża lub nie posiadającego izolacji, nastąpiło zasolenie materiału kamiennego, a w konsekwencji kruszenie i rozpadanie się.

**Fot.5.** Fragment cokołu kamiennego na narożu ryzalitu na ścianie północnej budynku, po usunięciu cementowych nawarstwień i wtórnych uzupełnień.

Cokół kamienny powinien zostać wyeksponowany na wzór fragmentów cokołu na elewacji frontowej. Brakujące fragmenty należy wytaszlować piaskowcem o podobnym kolorze i obróbce. Ubytki powinny zostać uzupełnione zaprawą do kamienia i opracowane „do otoczenia”. Na koniec kamieniarkę należy poddać zabiegowi hydrofobizacji.

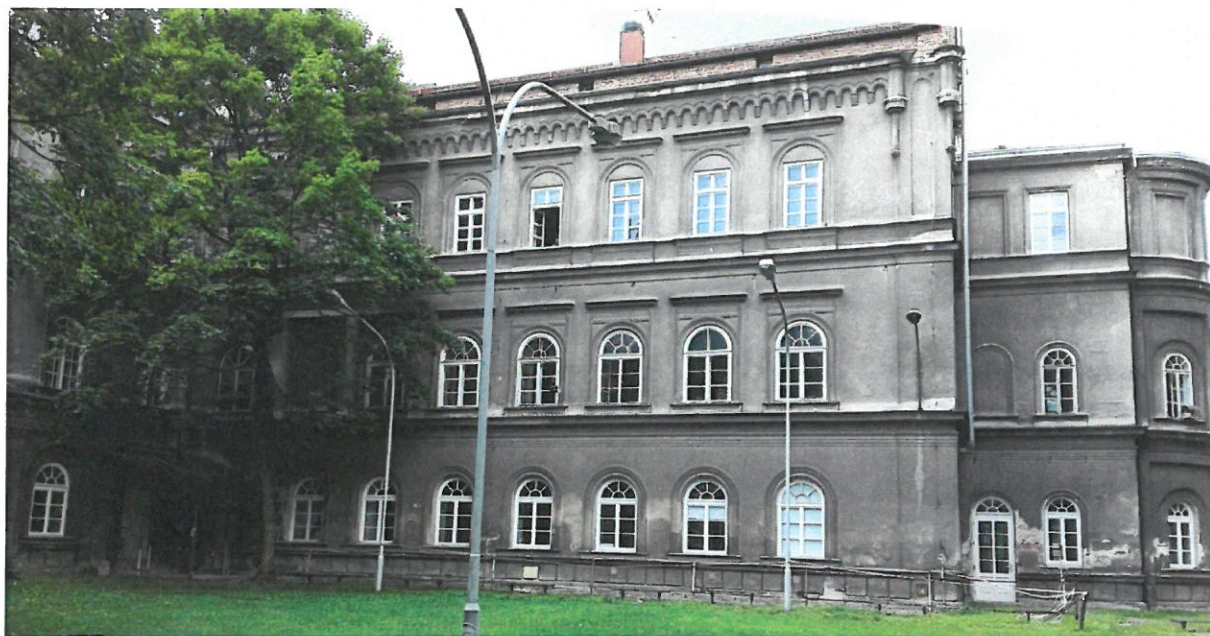
**Fot.6.** Skrzydło zachodnie dawnego Pałacu na Łobzowie – stan przed remontem.

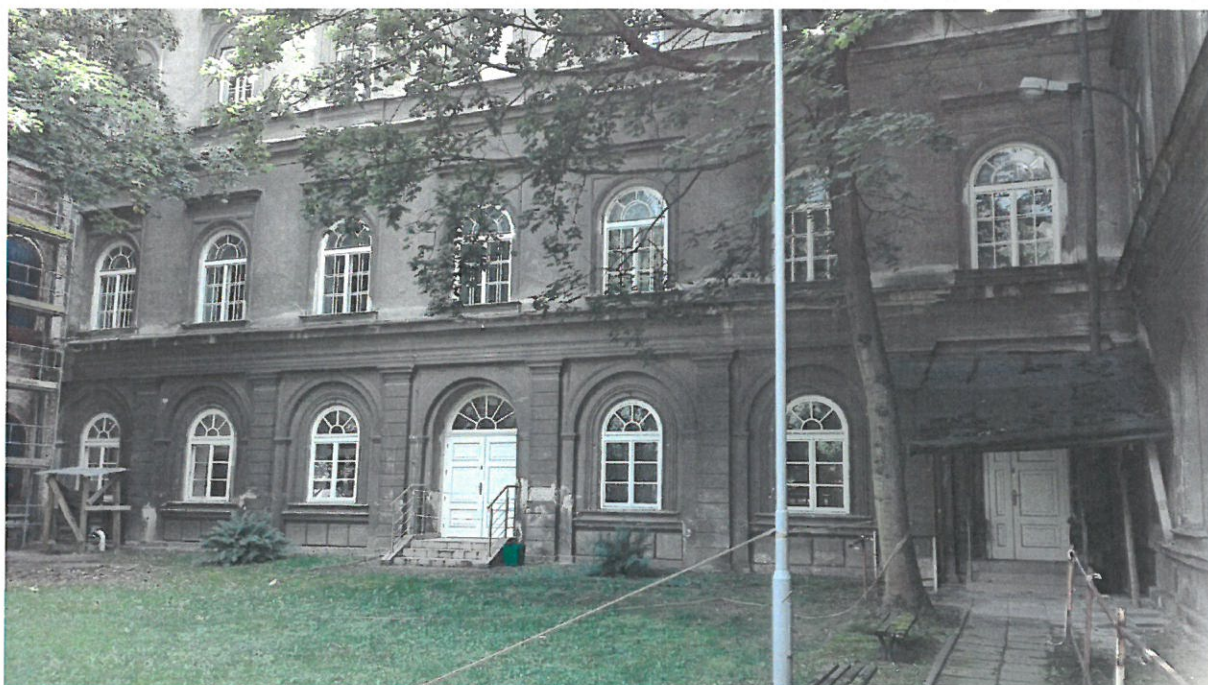
**Fot.7.** Skrzydło północne – elewacja dawnego Pałacu na Łobzowie – stan przed remontem.
