# Ocieplenie połaci dachowej między krokiewmi ROZWIĄZANIE SYSTEMOWE

Pracownia Audytorska Spółka z o.o. ul. Kilińskiego 49L 27-400 Ostrowiec Św. tel./fax. (041) 265 24 64 kom. 667 633 003			Nr rysunku <b>S18</b>	Branża <b>ARCHITEKTURA</b>	
Projektant: Architektura	mgr inż. arch. Zbigniew Doktor	227/KL/72		Inwestor Dom Pomocy Społecznej w Kłisinie Kłisno 100 48-118 Lisiećce	Adres budowy Dom Pomocy Społecznej w Kłisinie Filia Branice ul. Szpitalna 18 48-140 Branice
Asystent projektanta:	inż. Karolina Wiewiór	-----		Rodzaj projektu <b>PROJEKT BUDOWLANY</b>	
				Tytuł rysunku <b>SZCZEGÓŁY WYKONAWCZE</b>	
Imię i nazwisko :		Nr upr.	Podpis:	Data opracowania: kwiecień 2015r.

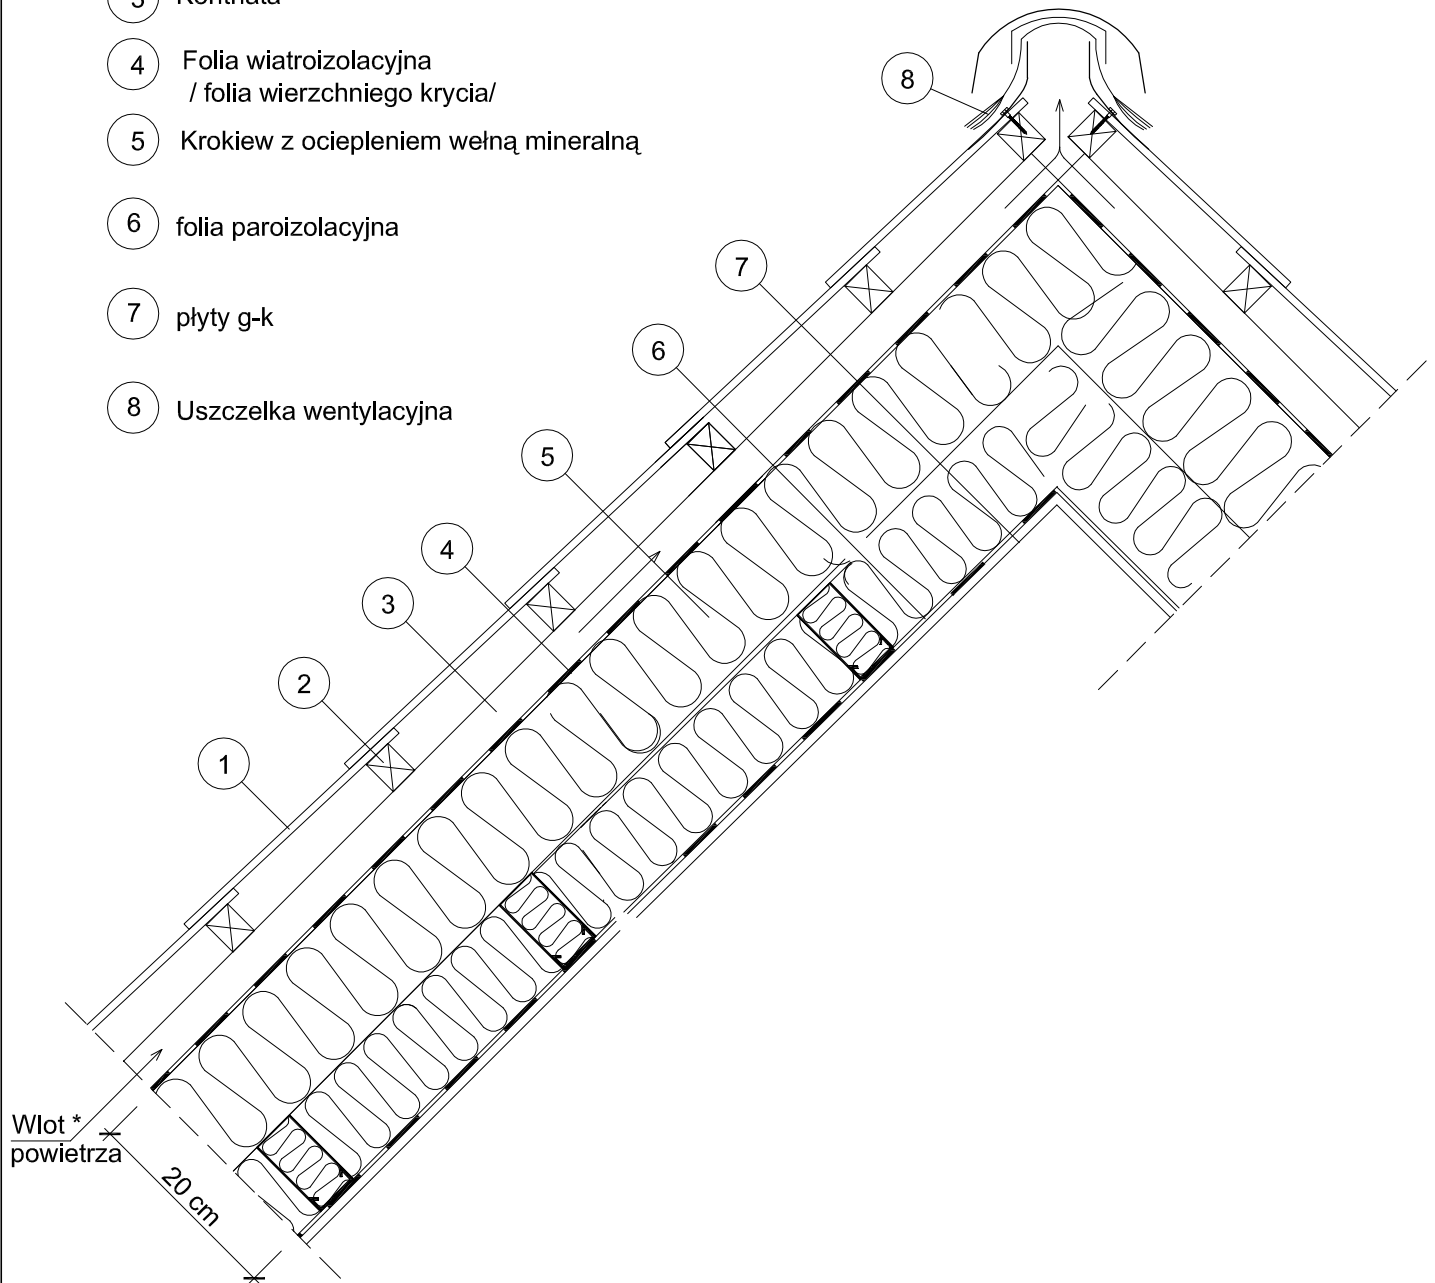
- 1 Dachówka karpiówka
- 2 Łaty
- 3 Kontrłata
- 4 Folia wiatroizolacyjna / folia wierzchniego krycia/
- 5 Krokiew z ociepleniem wełną mineralną
- 6 folia paroizolacyjna
- 7 płyty g-k
- 8 Uszczelka wentylacyjna
