Taras nad pomieszczeniem ogrzewanym - montaż balustrady ROZWIĄZANIE SYSTEMOWE

S20	Branża ARCHITEKTURA
Projektant: Architektura	mgr inż. arch. Zbigniew Doktor	227/KL/72		Investor Dom Pomocy Społecznej w Kłisinie Kłisino 100 48-118 Lisieście
Asystent projektanta:	inż. Karolina Włewiór	-----		Adres budowy Dom Pomocy Społecznej w Kłisinie Filia Branice ul. Szpitalna 18 48-140 Branice
				Rodzaj projektu PROJEKT BUDOWLANY
				Tytuł rysunku SZCZEGÓŁY WYKONAWCZE
	Imię i nazwisko:	Nr upr.	Podpis:	Data opracowania: kwiecień 2015r.

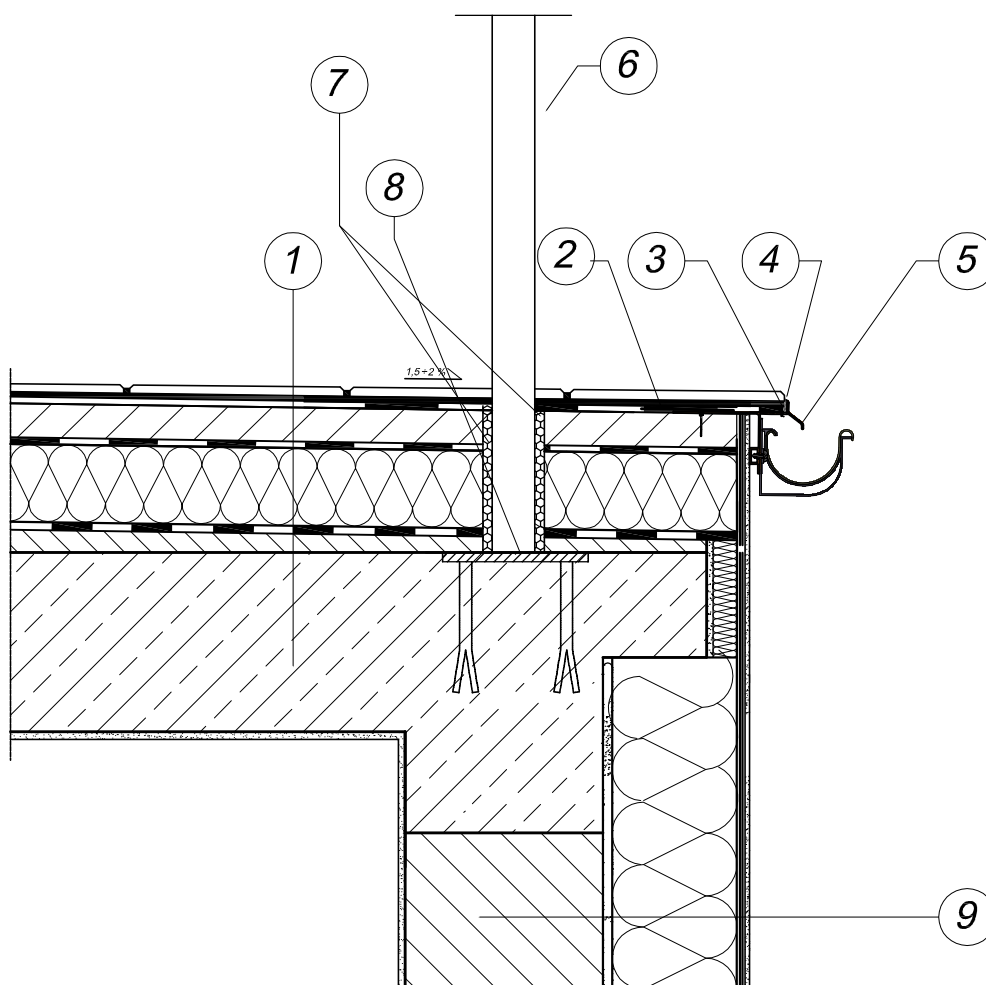
1. Płyta tarasowa
2. Taśma
3. SZNUR DYLATACYJNY
4. Silikon
5. Profil okapowy
6. Konstrukcja barierki
7. Pianka uszczelniająca
8. Mocowanie barierki
9. Ściana ocieplona
