Pracownia Audytorska Sp. z o.o.  
ul. Kilińskiego 49L 27-400 Ostrowiec Św.  
Pracownia Projektowa  
tel./fax (041) 265 24 64; tel. kom. 667633003  
email: [stepien123@o2.pl](mailto:stepien123@o2.pl), [pracowniaaudytorska@o2.pl](mailto:pracowniaaudytorska@o2.pl)

# DOKUMENTACJA KONSERWATORSKICH BADAŃ STRATYGRAFICZNYCH

Czerwiec 2015

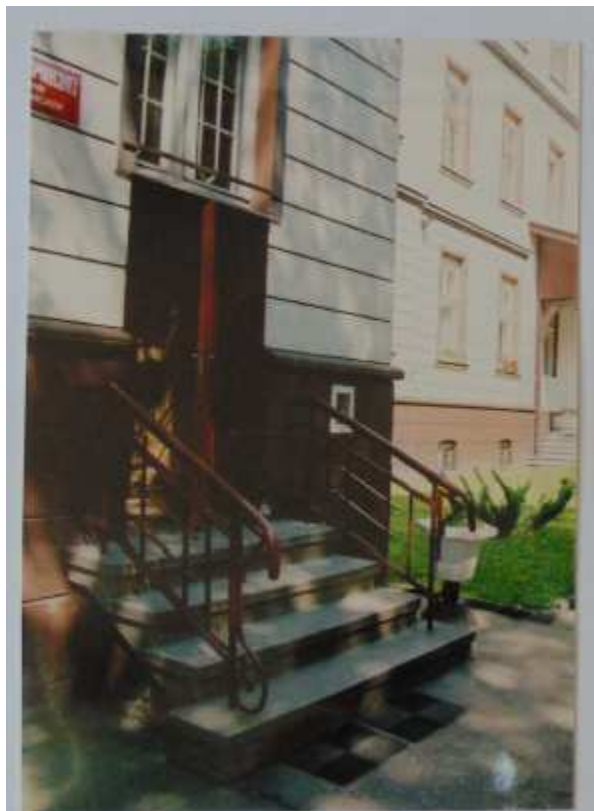
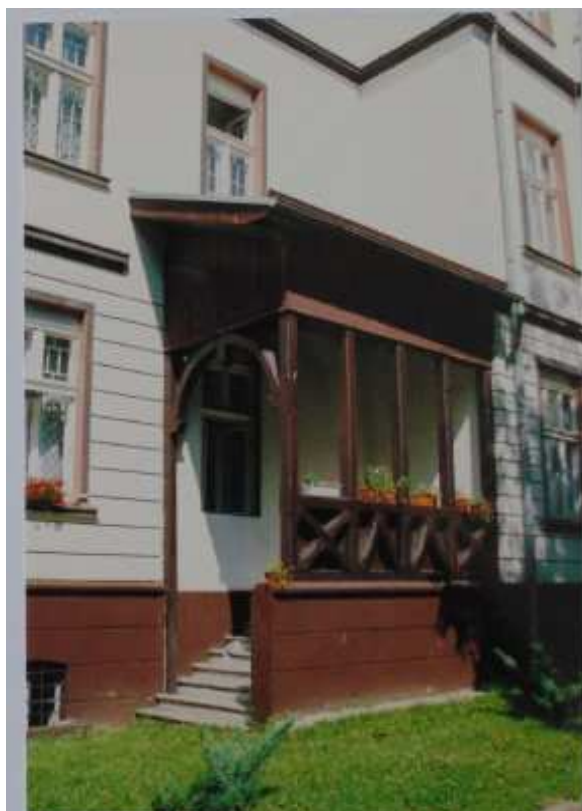
Schody zewnętrzne – jednobiegowe, wewnętrzne – dwubiegowe powrotne.

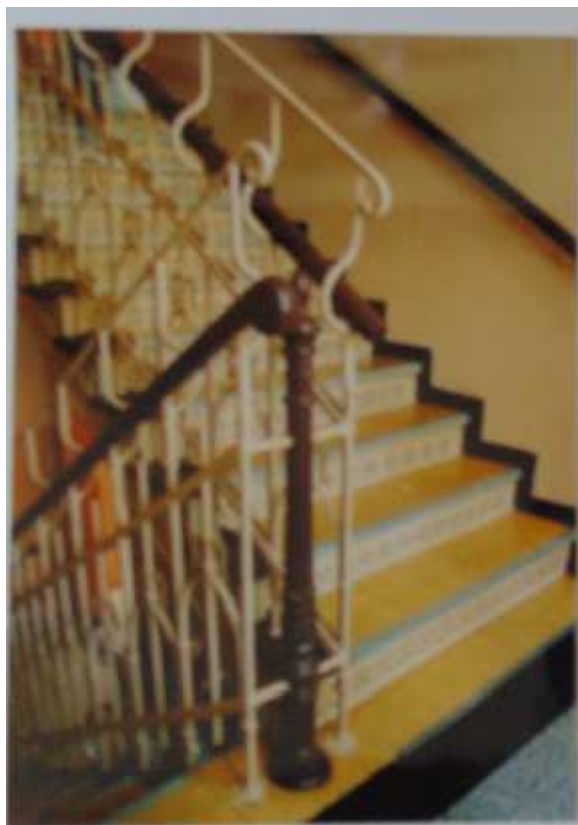
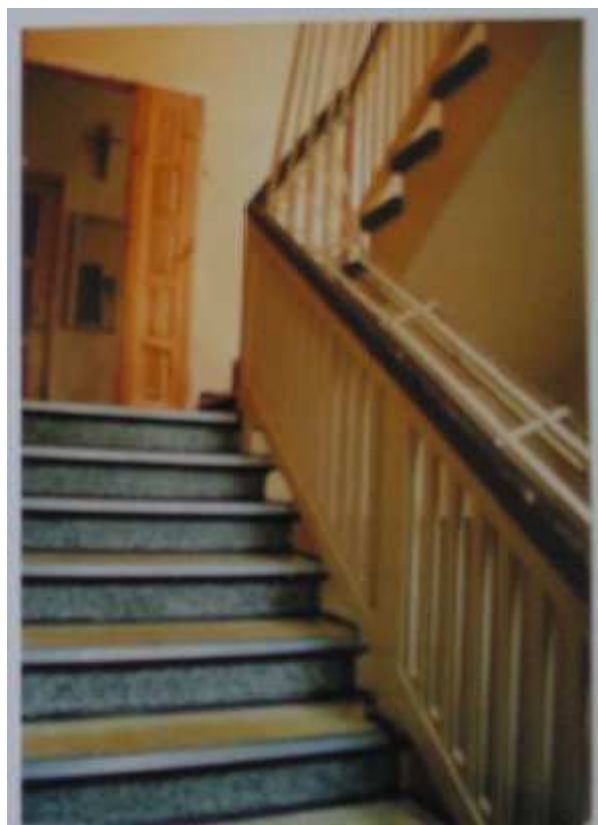
Schody wewnętrzne

Schody zewnętrzne jak i wewnętrzne – betonowe pokryte lastriko; we wnętrzach w klatce pld-wschodniej drewniane stopnice oraz drewniane balustrady w stalowej klatce. Pn – zachodnia ażurowe podstopnice, profilowane słupki balustrad na półpiętrach, stalowa z giętych elementów balustrada.

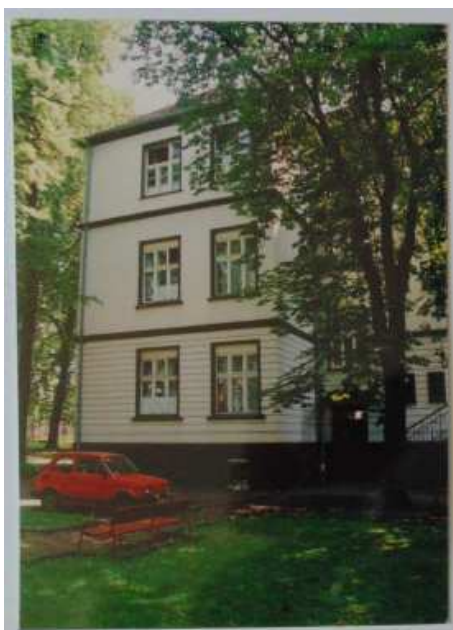
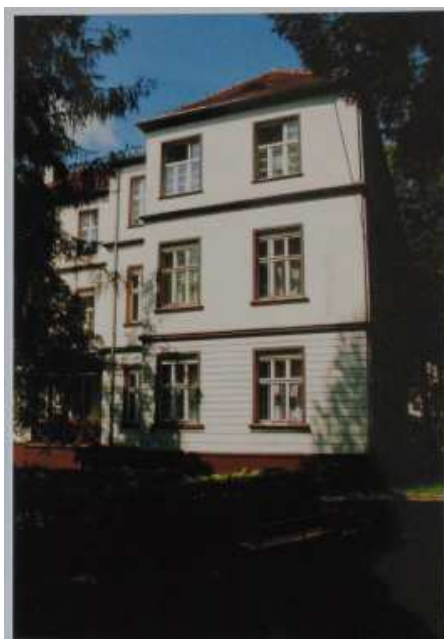
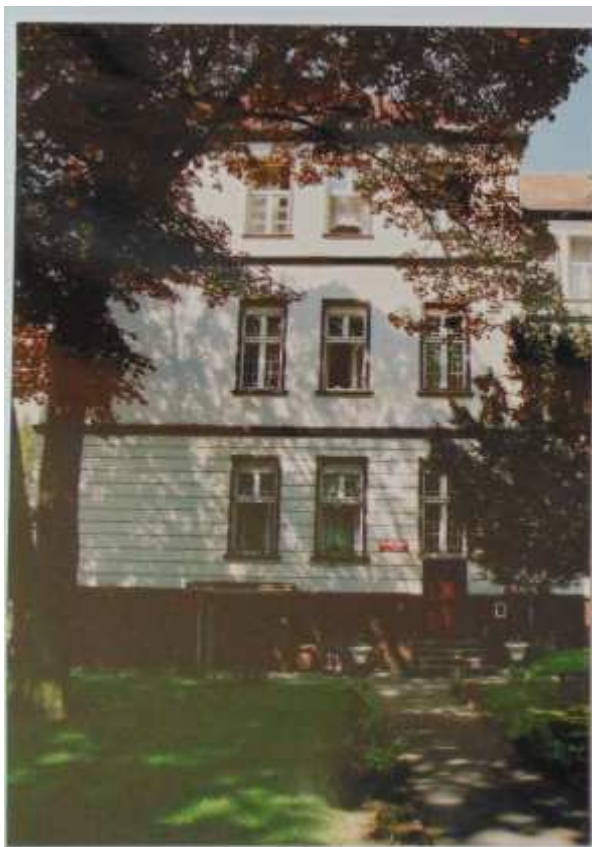
Elewacje budynku z pokazaniem ryzalitu

Elewacje gładko tynkowe; partia piwnic i I kondygnacji z wyrobionymi w tynku poziomymi pasami. Dodatkowo horyzontalizmu elewacjom dodają pas wysokiego cokołu z gzymsem cokołowym , gzymsy kordonowe oraz gzymsy koronujący obiegający wszystkie elewacje, cokół , gzymsy, obramienia okienne i drzwiowe ujęte w tynkowe opaski, pomalowane kontrastową względem elewacji farbą emulsyjną ( brązową ). Otworki pokrywają się w osiach.

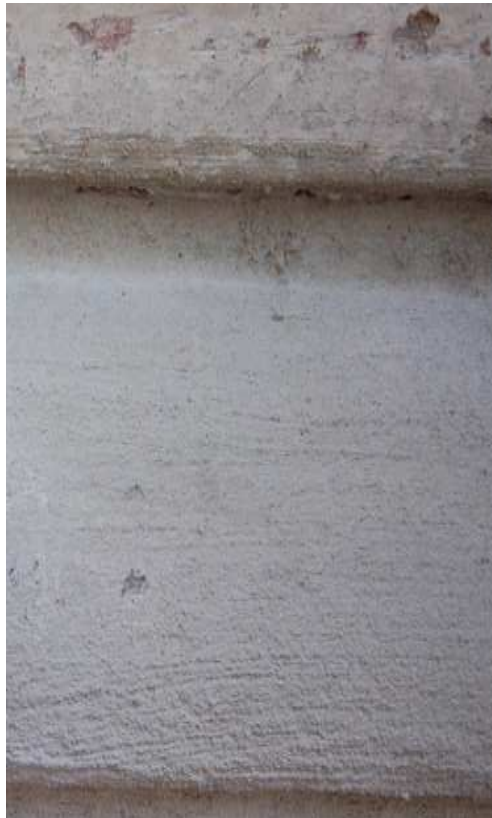
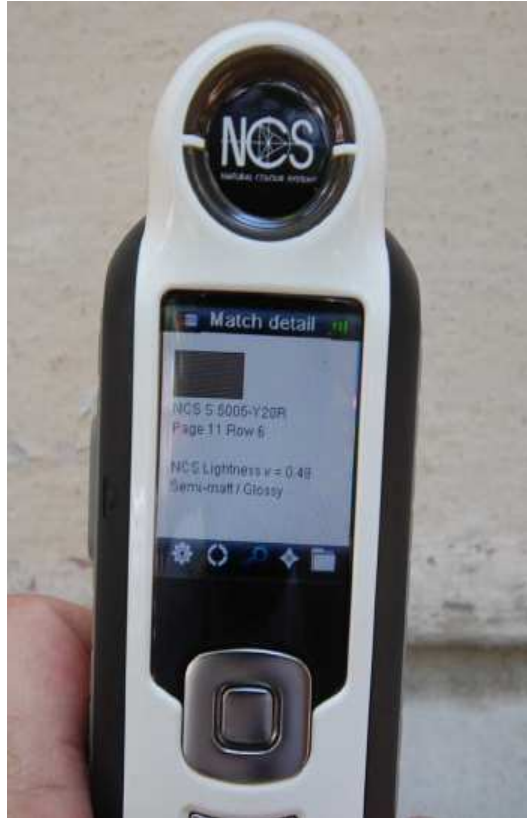
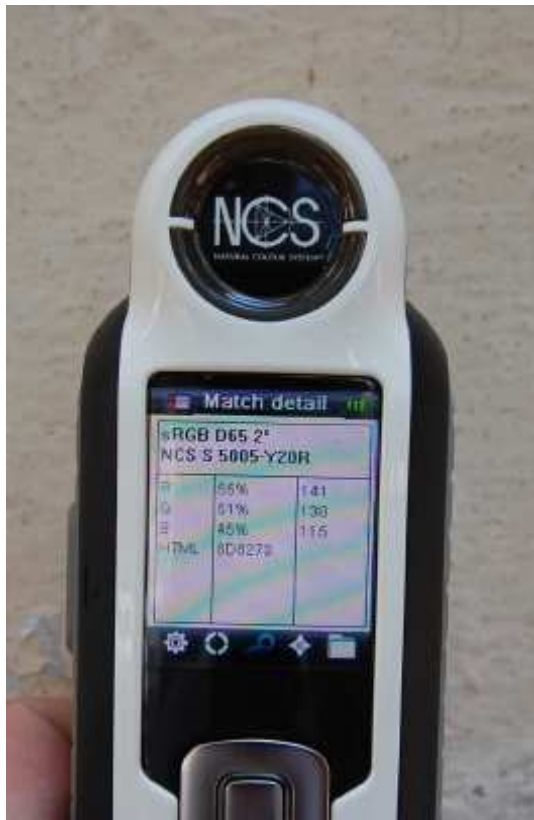
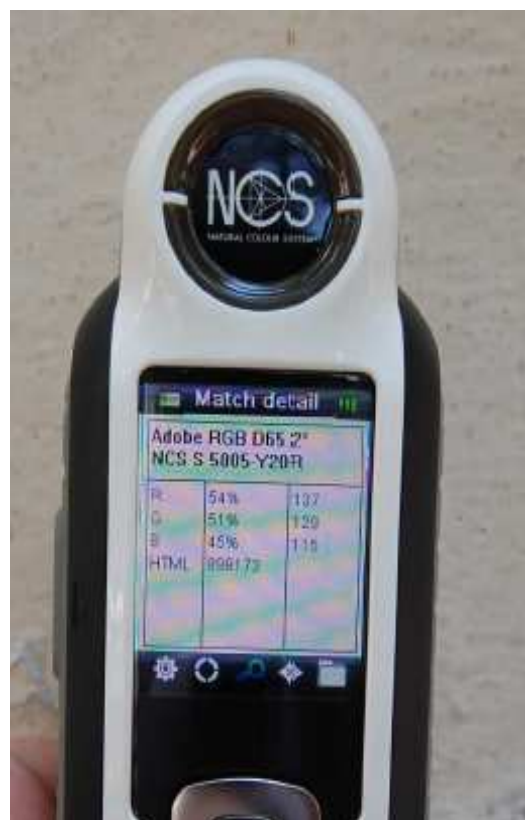
### Warstwa 1

## Badanie 1 - gzyms cokołowy

Badana pierwsza warstwa zewnętrzna – dobrano kolor NCS S 5005 – Y20R  
Mechanicznie usunięto pierwszą warstwę dokonano ponownie pomiarów kolorów – zdjęcia poniżej :

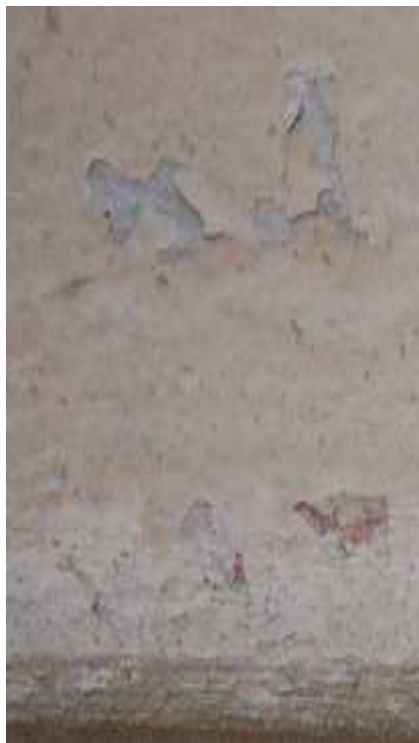
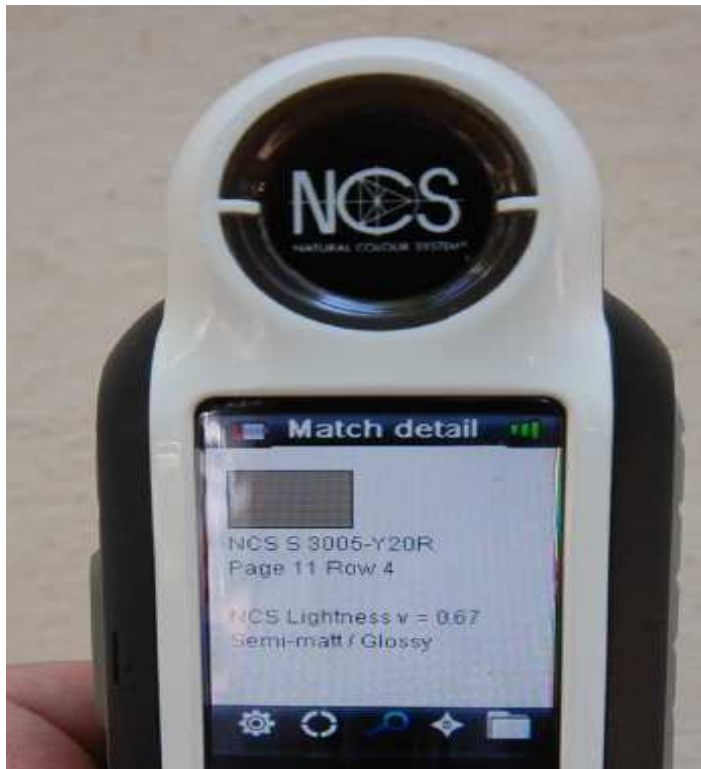
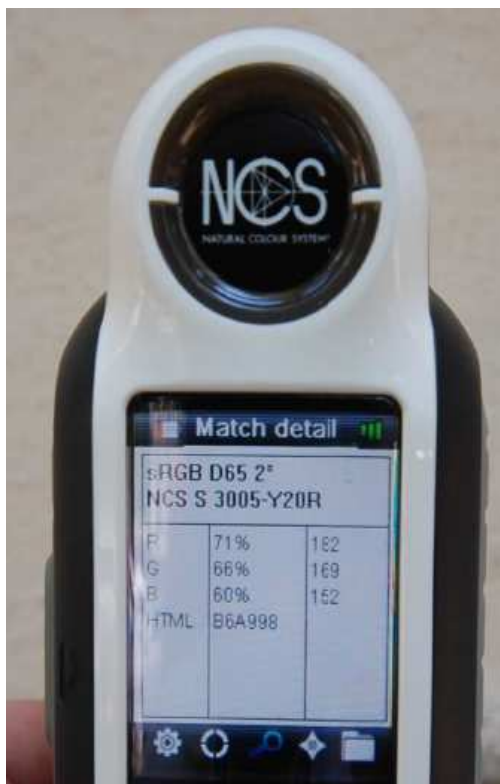
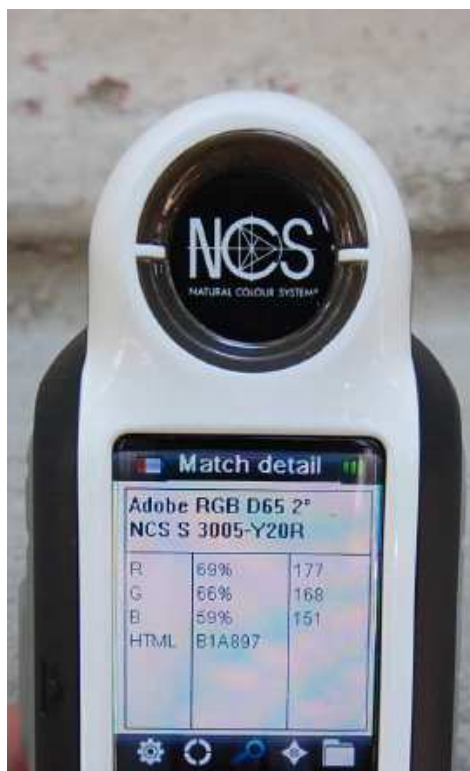
Warstwa 2

Drugą warstwę stanowił kolor NCS S 3005-Y20R; dokonano zdjęcia trzeciej warstwy farby

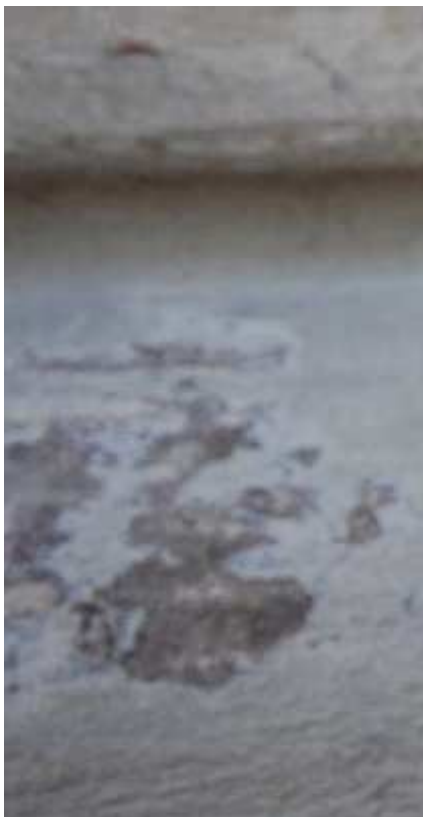
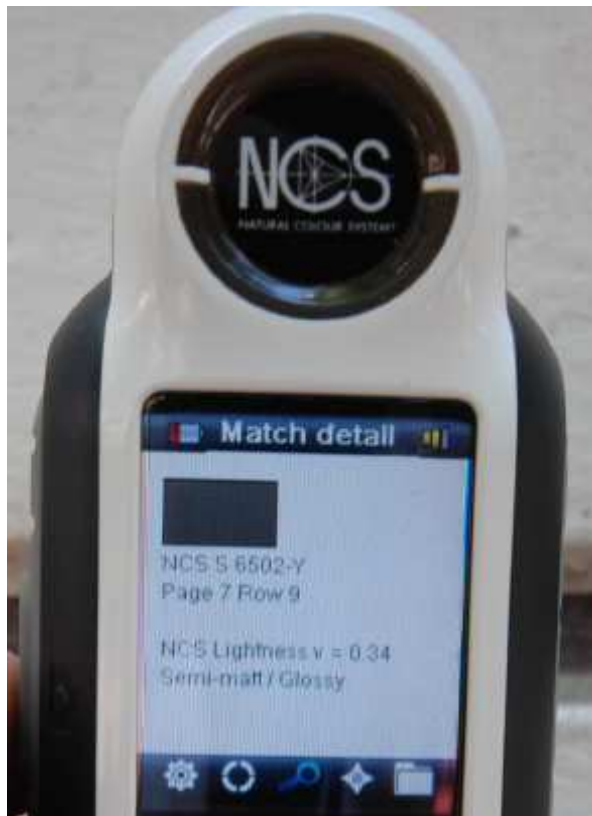
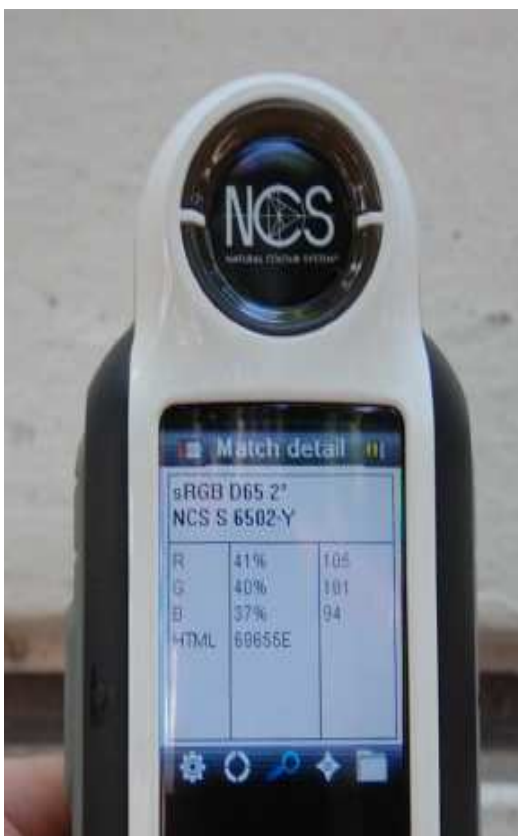
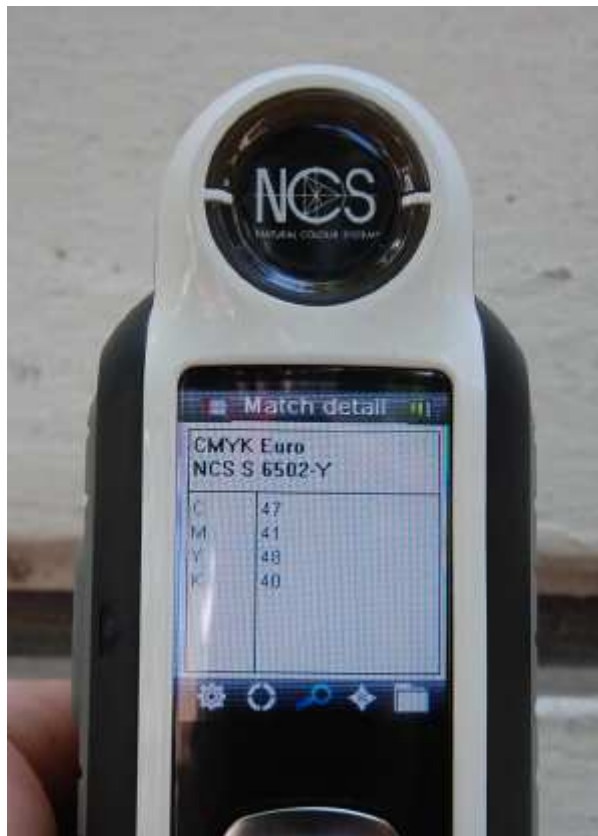
### Warstwa 3

Trzecią warstwę stanowiła farba o wskazanym kolorze NCS S 6502Y zgodnie ze wskazaniem przyrządu.

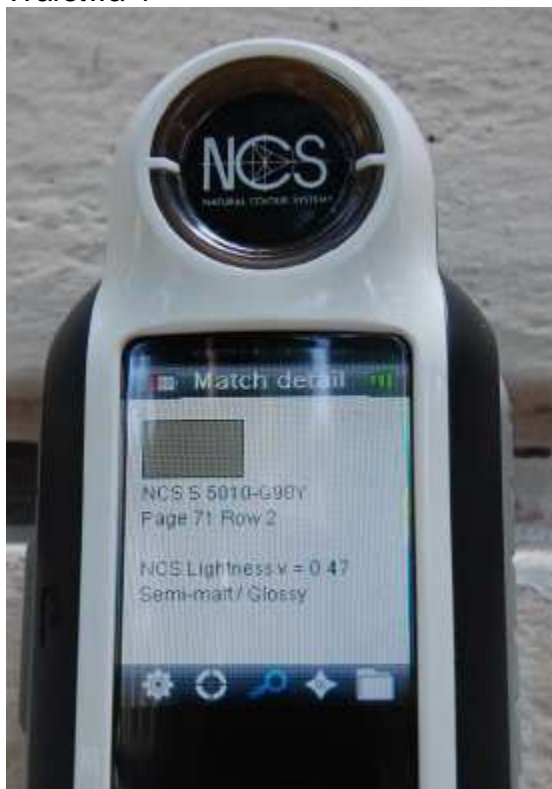
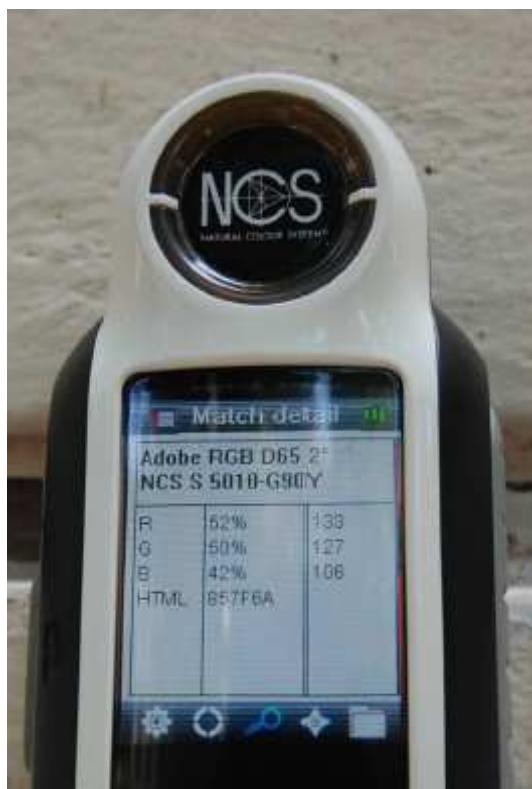
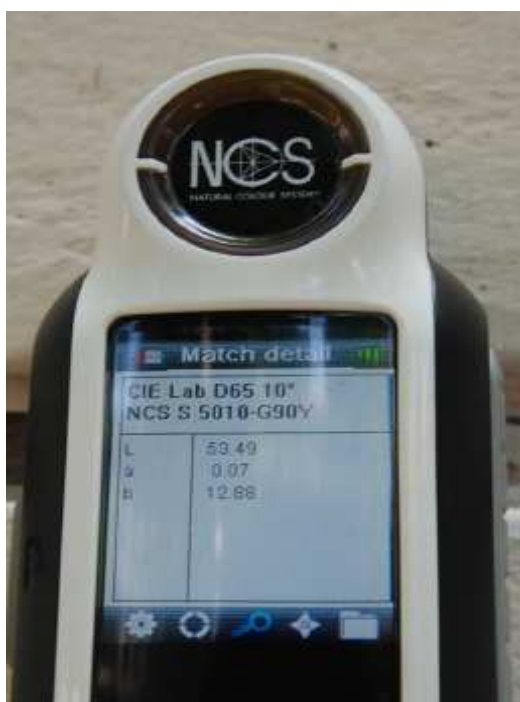
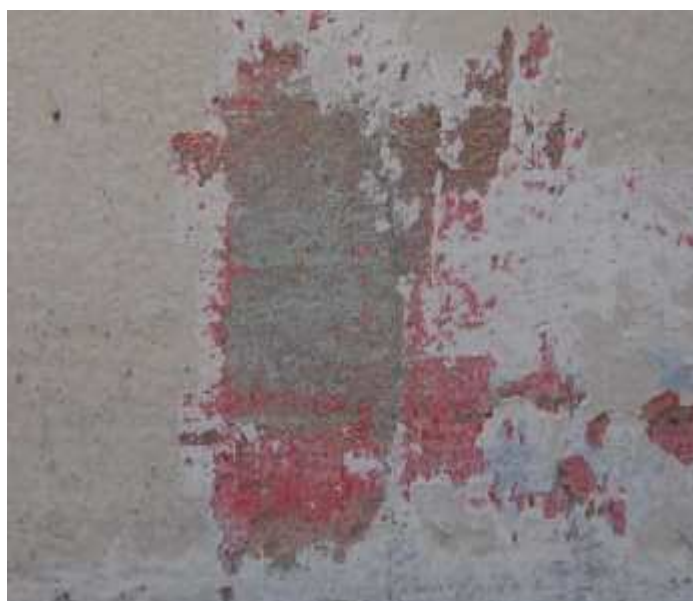
#### Warstwa 4

Zmierzono odkrytą warstwę farby i dobrano ze wzornikiem NSC nr koloru NCS S 5010 – G90Y. Po zdjęciu następnej warstwy farby stwierdzono tynk cementowo – wapienny. Kolor który pierwotnie był zastosowany ma numer NCS S 5010 – G90Y.

O ile w czasie trwania prac konserwatorskich elewacji budynku, nie odkryte będą oryginalne warstwy malarskie leżące na wyprawie cementowo – wapiennej na gładkich partiach ścian elewacji z wyjątkiem fryzu pod gzymsem wieńczącym, zaleca się użycie barwy NCS S5010 G90Y

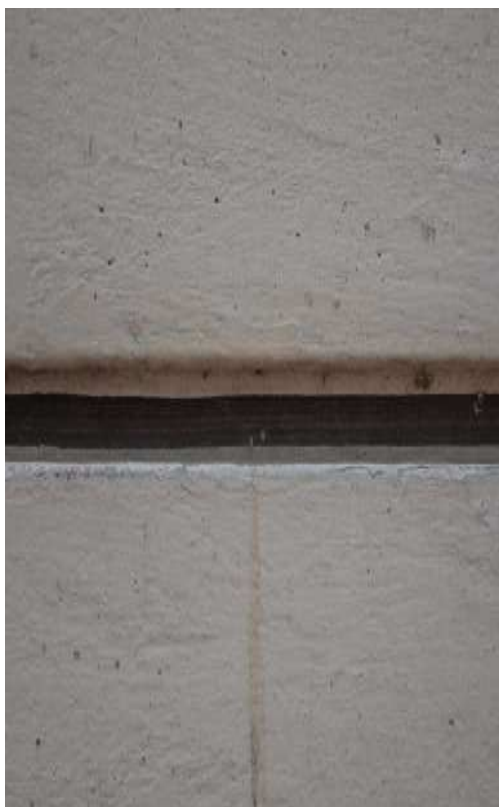
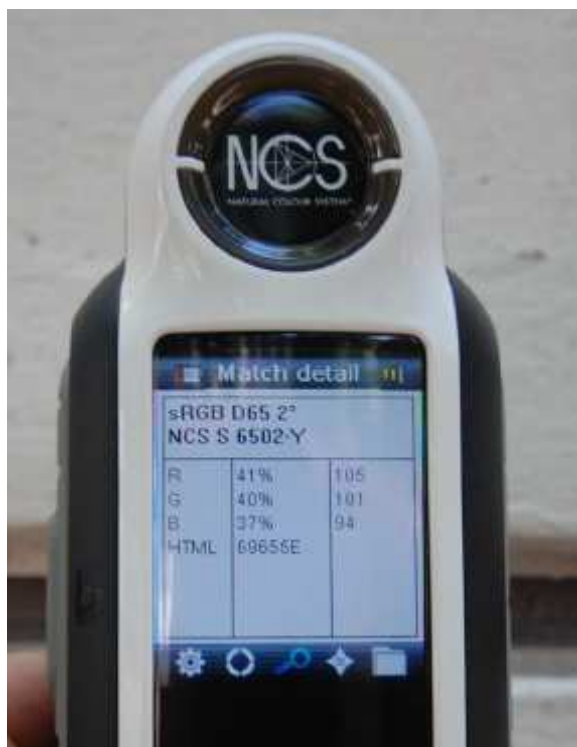
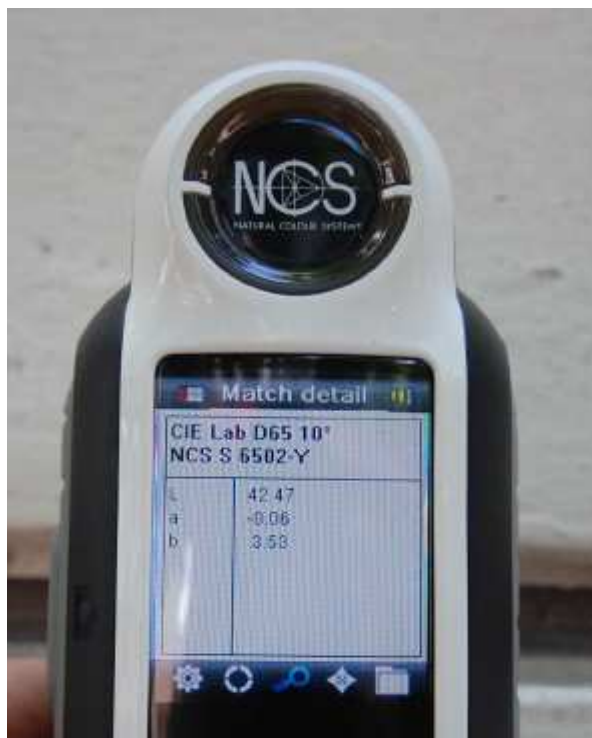
**Badanie 2 wykonano w partii boniowania**

Pierwszą warstwę stanowiła farba o wskazanym kolorze NCS S 6502Y zgodnie ze wskazaniami przyrządu.

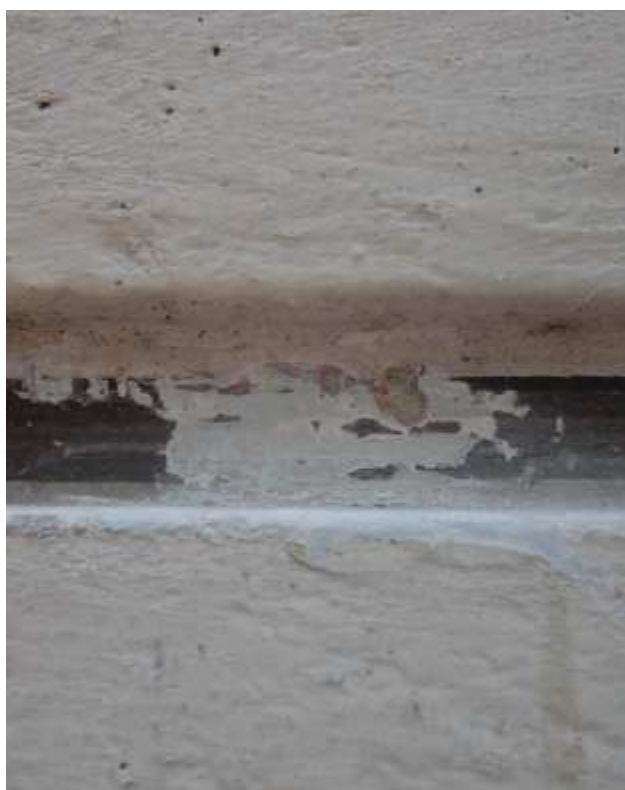
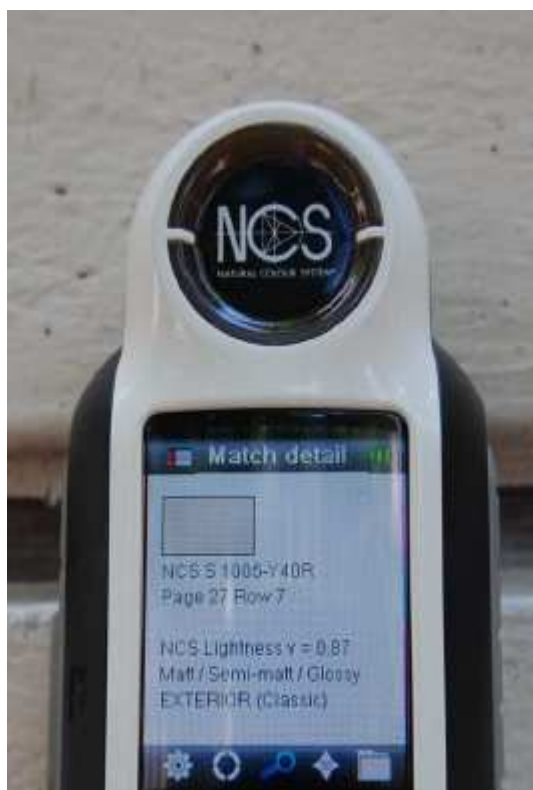
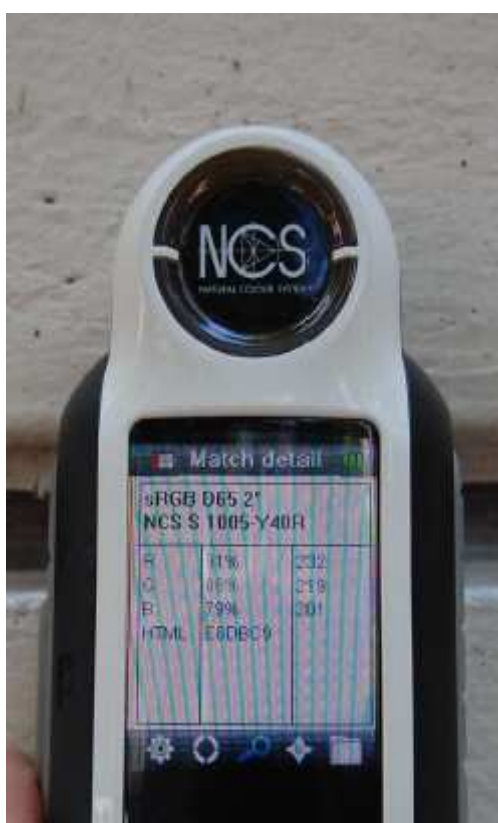
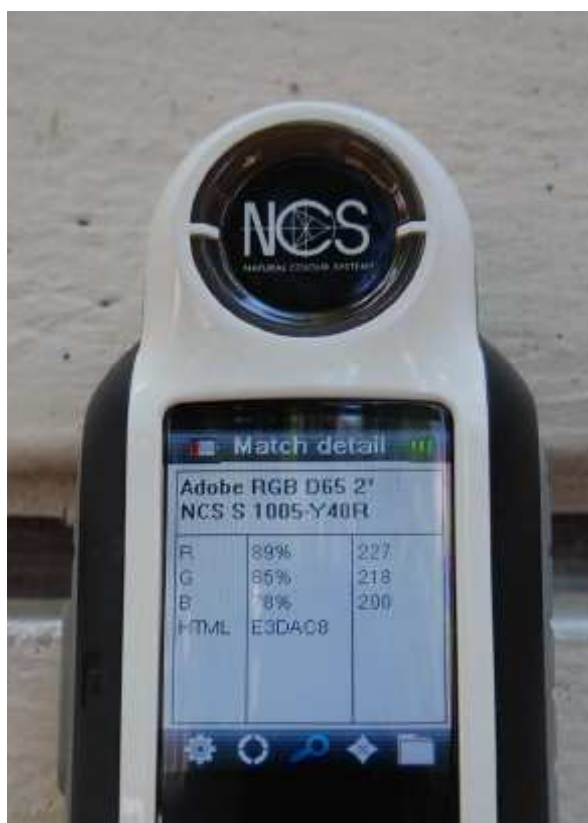
Warstwa 2

Drugą warstwę stanowiła farba o wskazanym kolorze NCS S 1005 - Y40R zgodnie ze wskazaniami przyrządu.

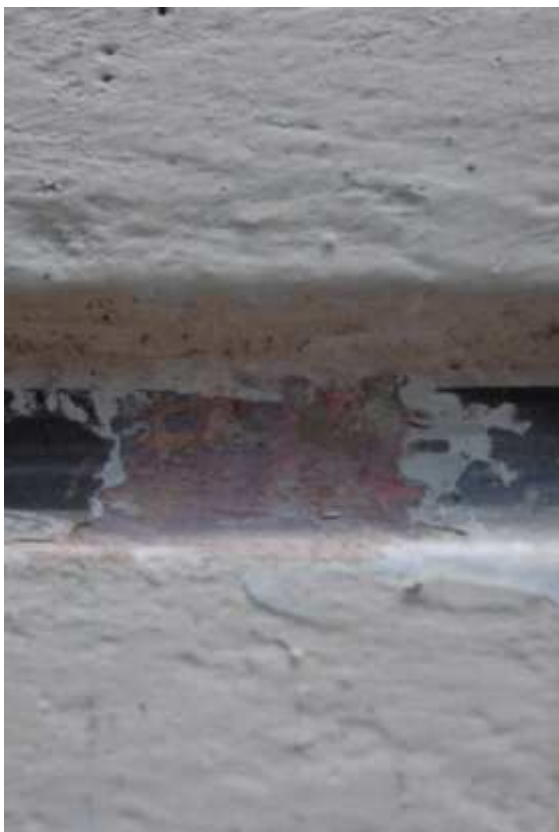
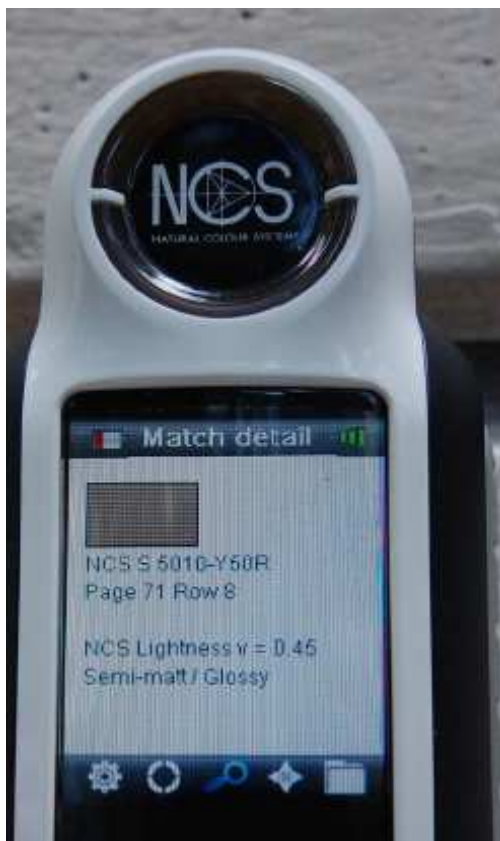
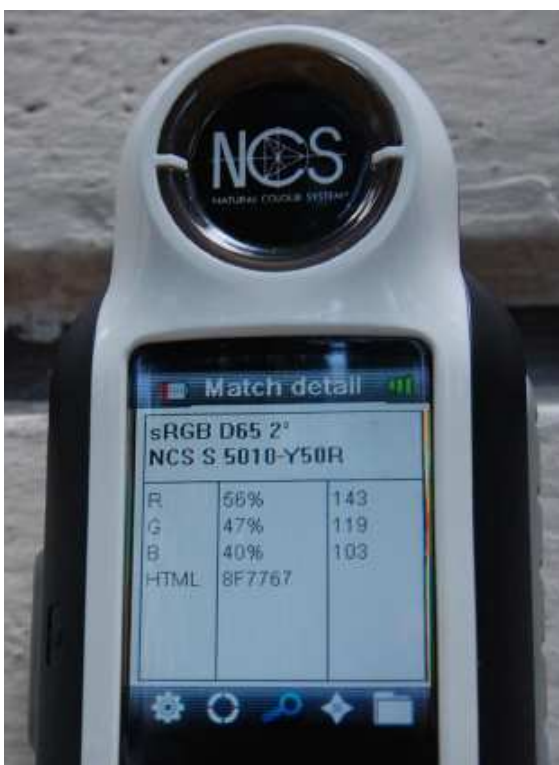
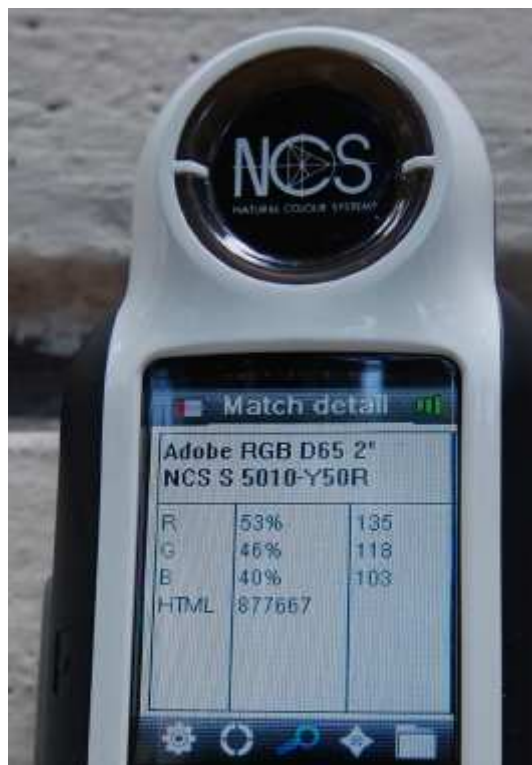
Warstwa 3

Trzecią warstwę stanowiła farba o wskazanym kolorze NC S 5010 - Y50R zgodnie ze wskazaniami przyrządu.

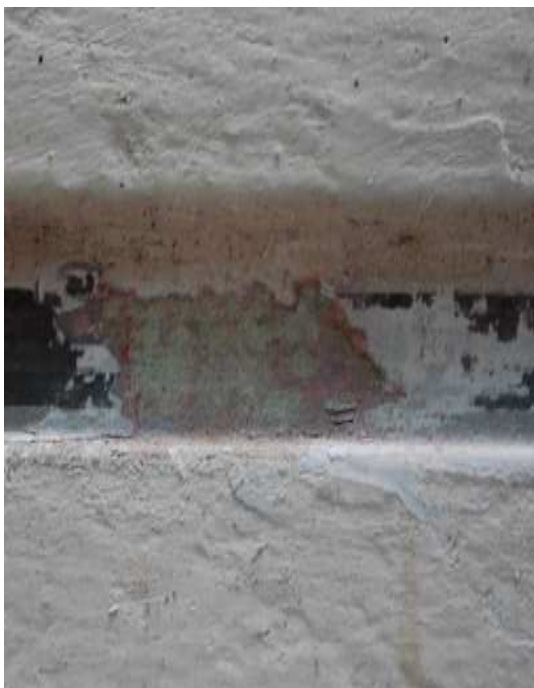
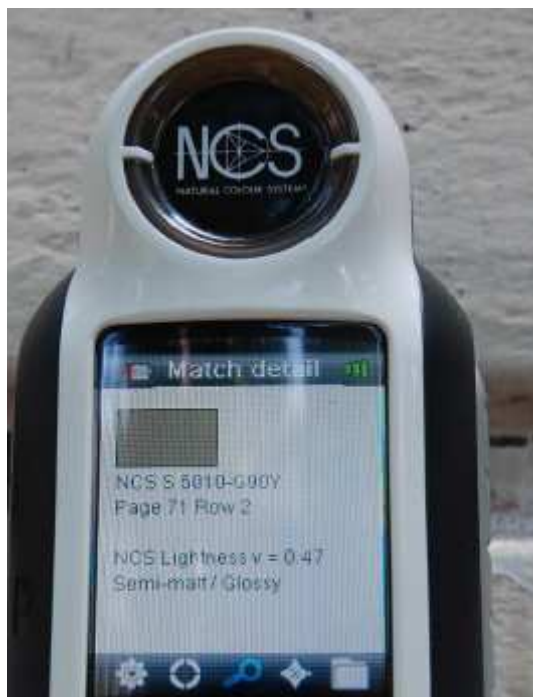
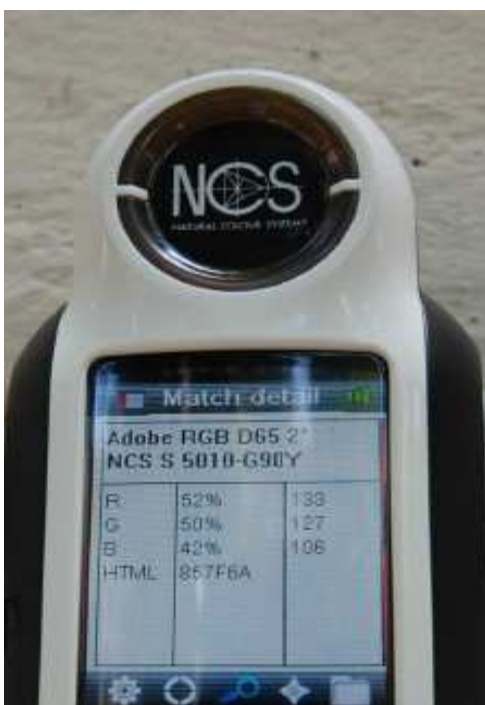
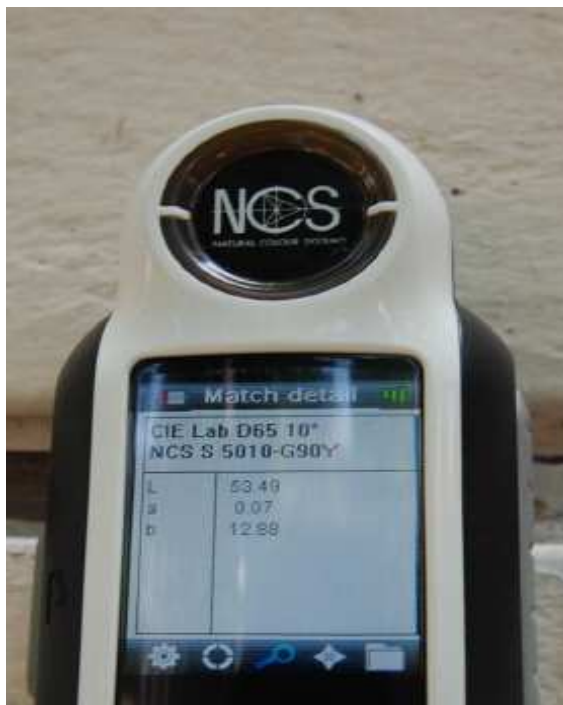
Warstwa 4

Zmierzono odkrytą warstwę farby i dobrano ze wzornikiem NSC nr koloru NCS S 5010 – G90Y. Po zdjęciu następnej warstwy farby stwierdzono tynk cementowo – wapienny. Kolor który pierwotnie był zastosowany ma numer NCS S 5010 – G90Y.

Na detalach architektonicznych i cokole budynku zaleca się zastosowanie koloru określonego jak wyżej dotyczy to również gzymsów wieńczących ; partii boniowania

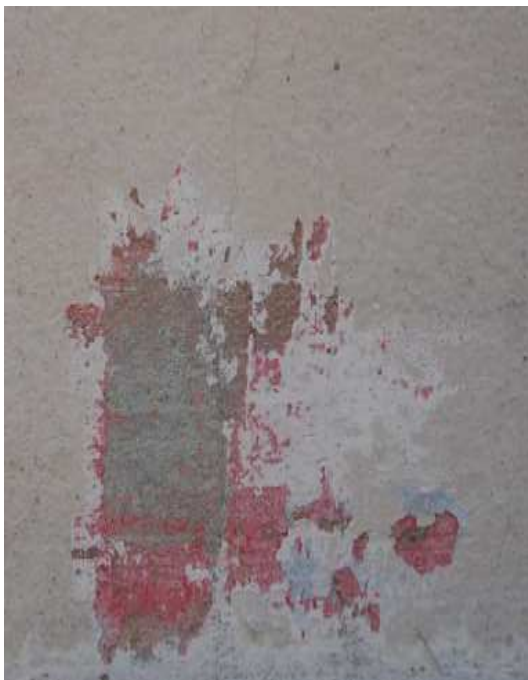
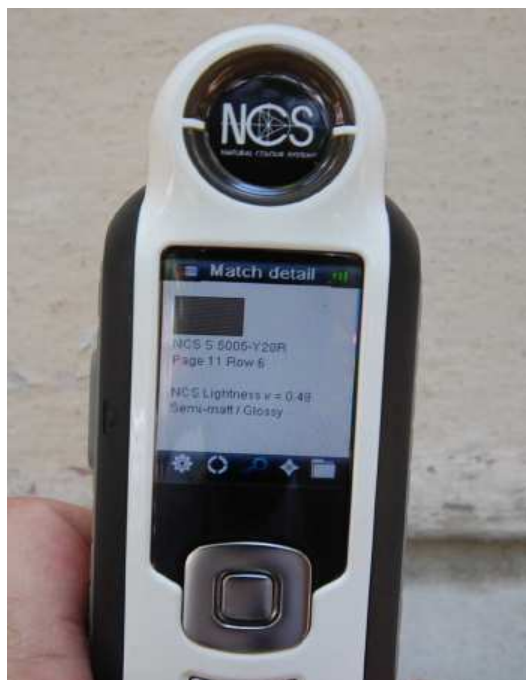
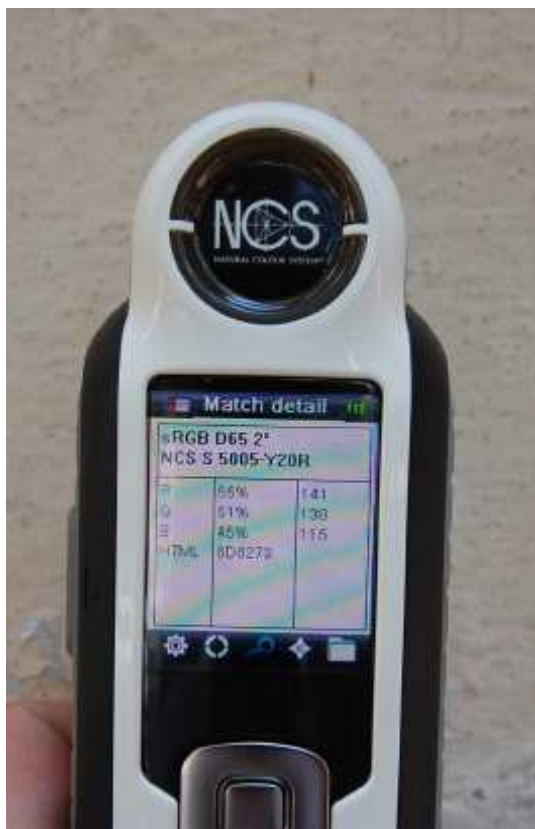
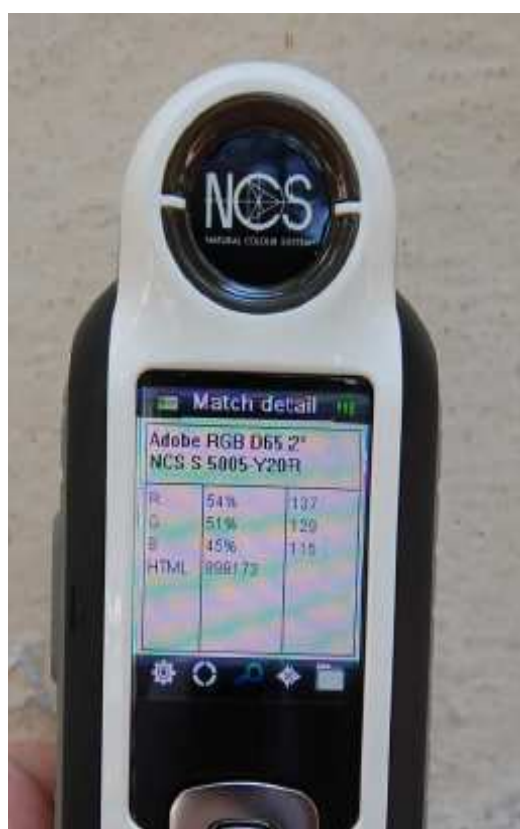
Warstwa I

**Badanie 3 ; 4 ; 5 – elewacji budynku – ryzalitu południowej i północnej fasady**

Badana pierwsza warstwa zewnętrzna – dobrano kolor NCS S 5005 – Y20R  
 Mechanicznie usunięto pierwszą warstwę dokonano ponownie pomiarów kolorów

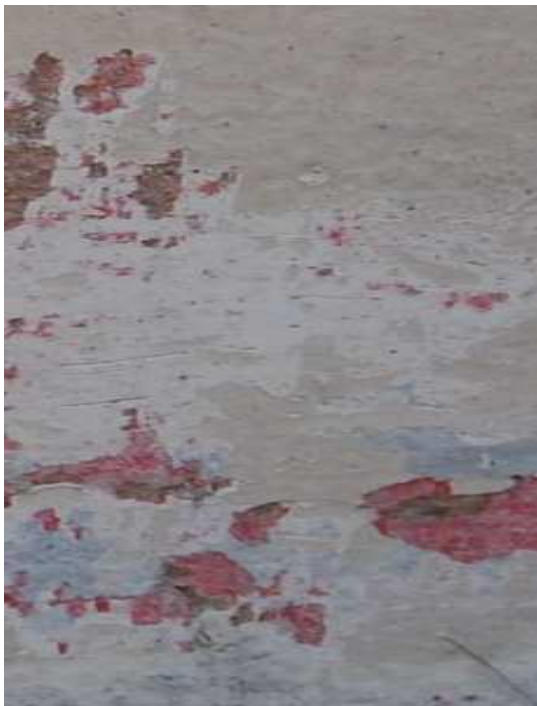
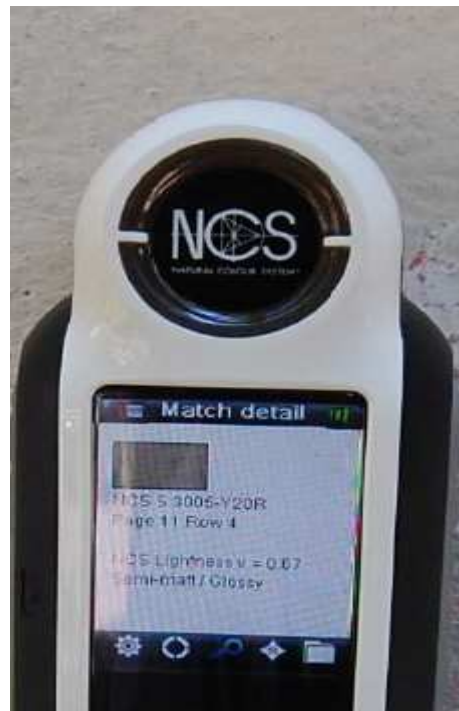
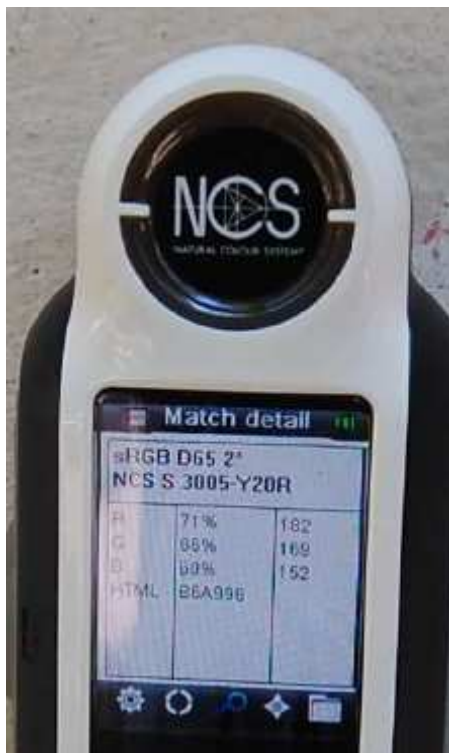
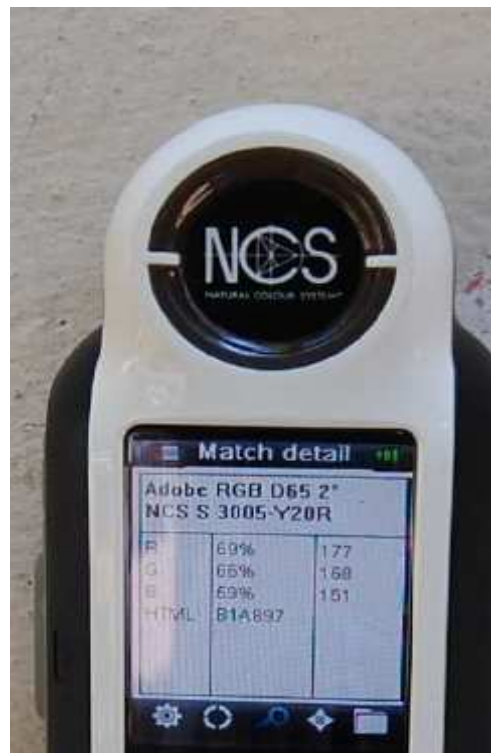
Warstwa 2

Drugą warstwę stanowiła farba o wskazanym kolorze NC S 3005 - Y20R zgodnie ze wskazaniami przyrządu.

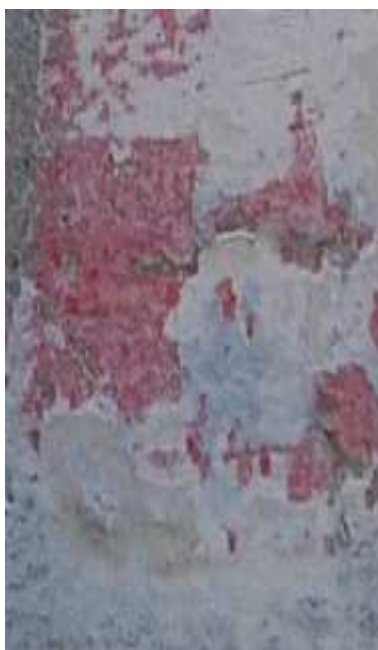
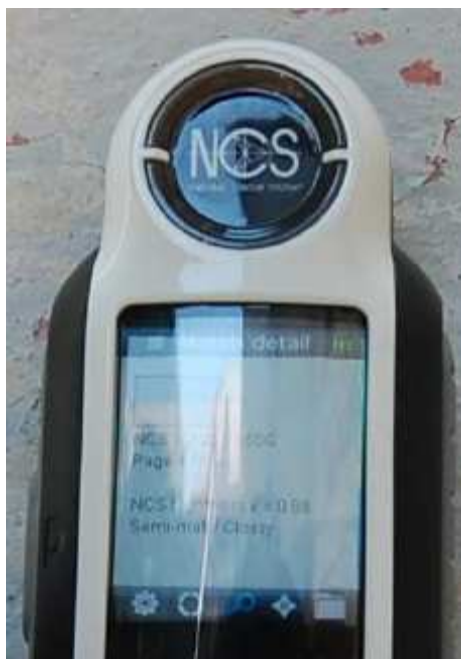
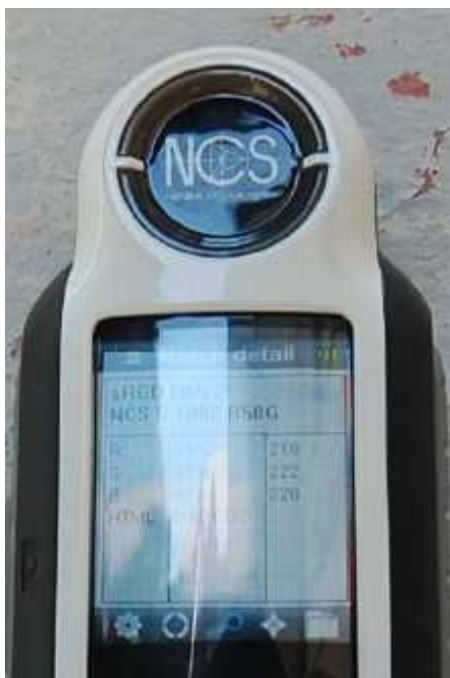
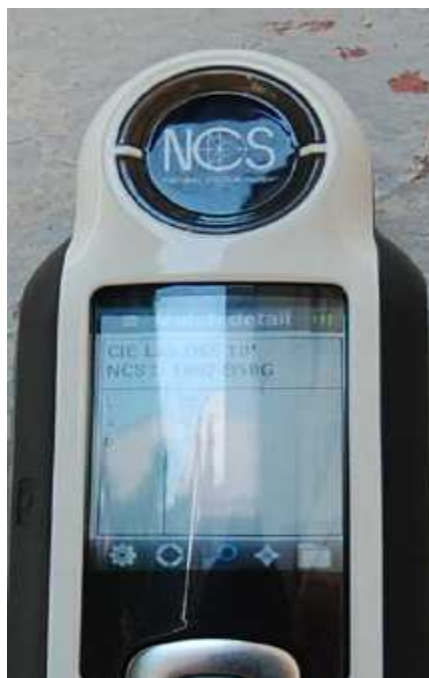
Warstwa 3

Trzecią warstwę stanowiła farba o wskazanym kolorze NC S 6502 - Y zgodnie ze wskazaniami przyrządu.

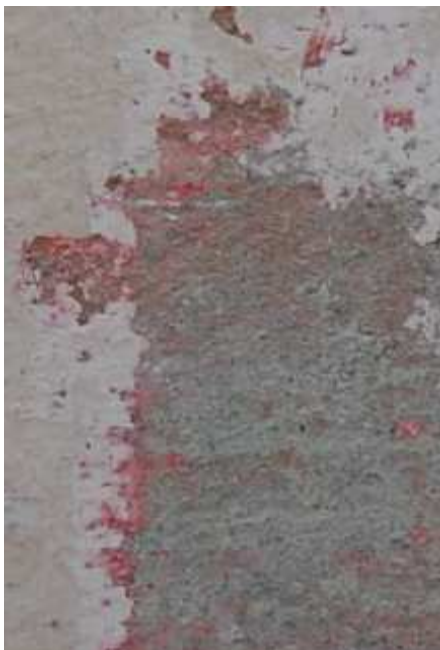
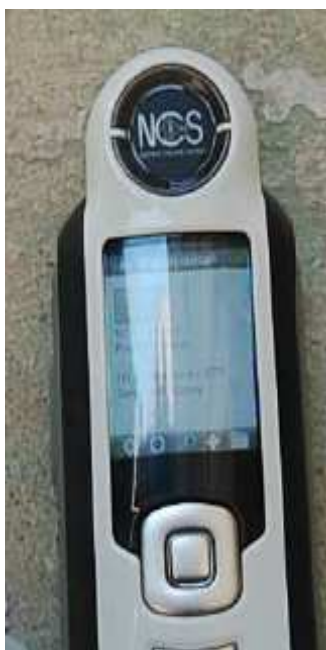
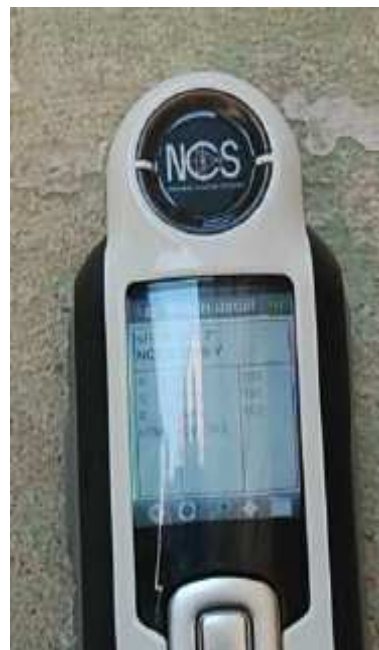
Warstwa 4

Zmierzono odkrytą warstwę farby i dobrano ze wzornikiem NSC nr koloru NCS S 5010 – G90Y. Po zdjęciu następnej warstwy farby stwierdzono tynk cementowo – wapienny. Kolor który pierwotnie był zastosowany ma numer NCS S 5010 – G90Y. Należy nadmienić że warstwa pierwotna na wszystkich elewacjach jest taka sama. Dokonano również badań ościeży okiennych na których występują warstwy takie jak przy badaniu 2.
