Pracownia Audytorska Sp. z o.o.  
ul. Kilińskiego 49L 27-400 Ostrowiec Św.  
Pracownia Projektowa  
tel./fax (041) 265 24 64; tel. kom. 667633003  
email: [stepien123@o2.pl](mailto:stepien123@o2.pl), [pracowniaaudytorska@o2.pl](mailto:pracowniaaudytorska@o2.pl)

# DOKUMENTACJA KONSERWATORSKICH BADAŃ STRATYGRAFICZNYCH

Czerwiec 2015

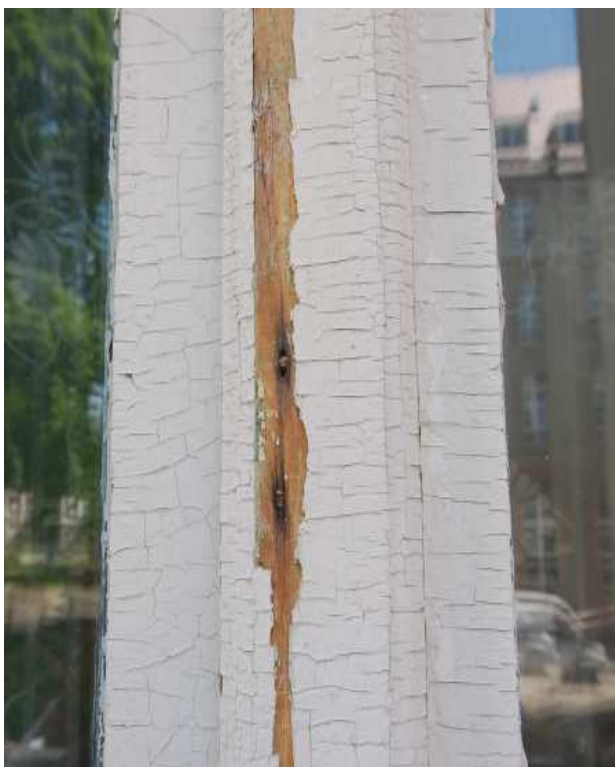
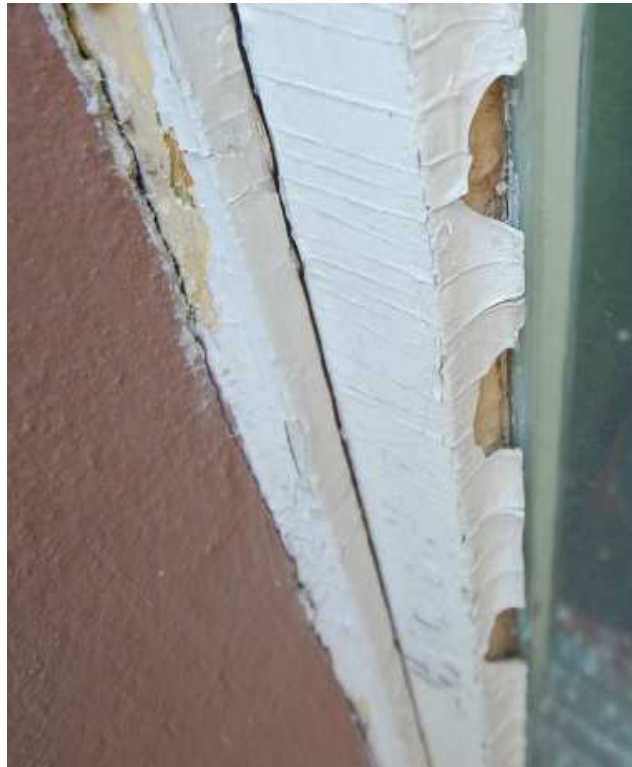
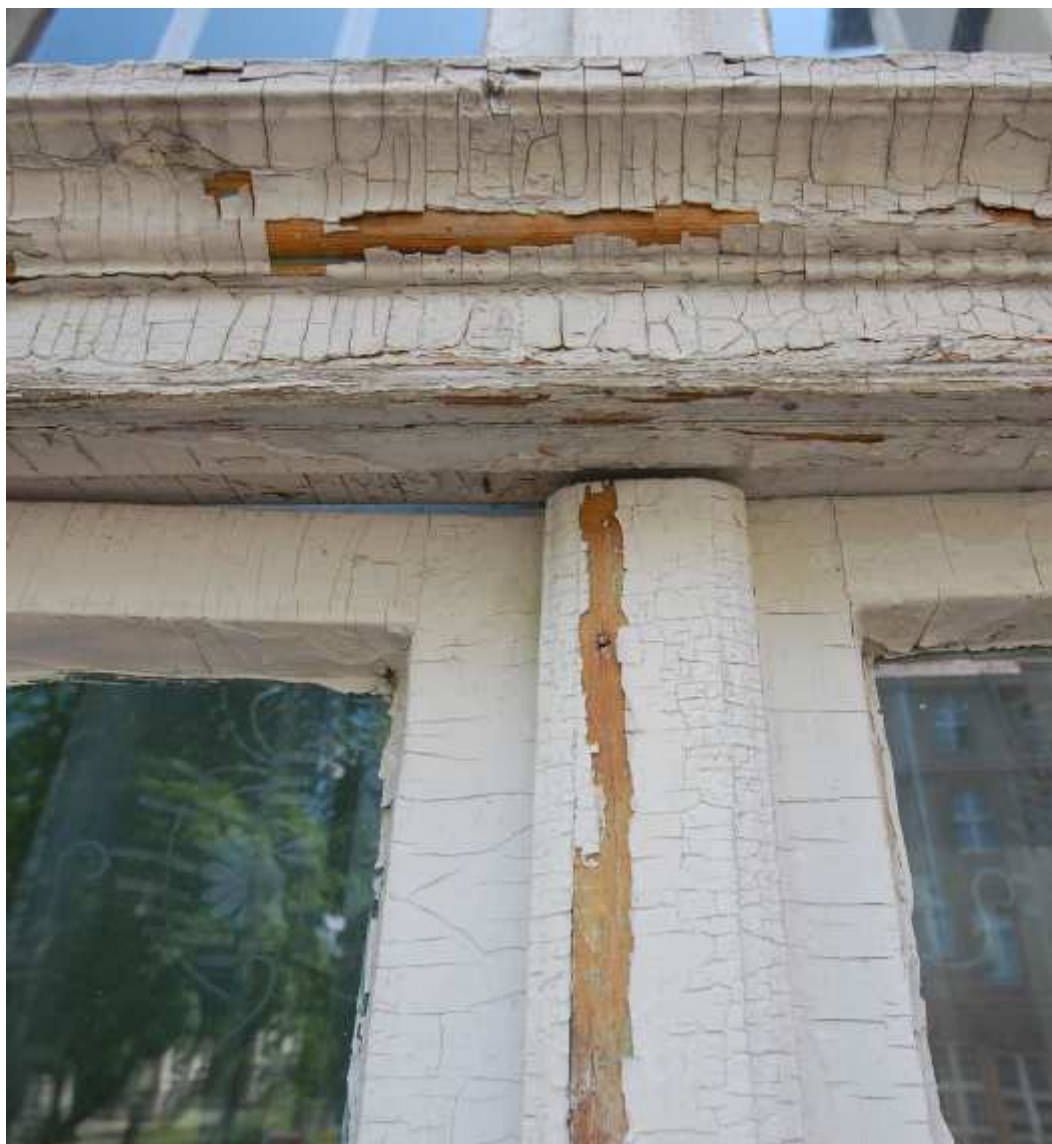
#### **Badanie 6 – warstw na powierzchni stolarki okiennej**

Wyodrębniono 7 warstw powłok malarskich wykonanych farbą olejną – w tym 5 jest farbą olejną białą ostatnia pierwotna warstwa farby posiada numer NCS S 5030 - G

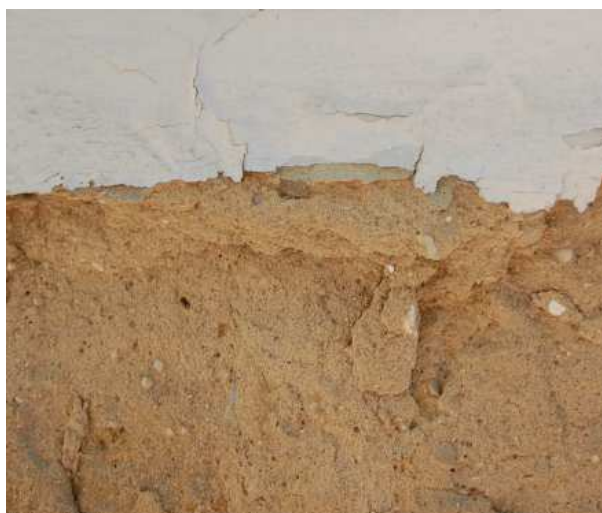
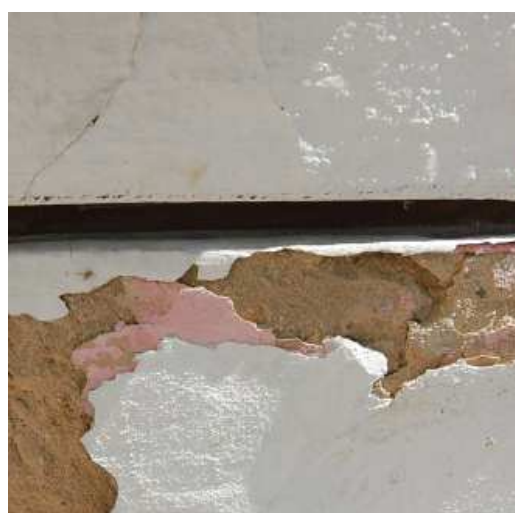
Ubytki warstw do tynku cementowo - wapiennej

Wyodrębniono 4 warstwy malarskie opisane w zestawieniu w pozycji nr 1

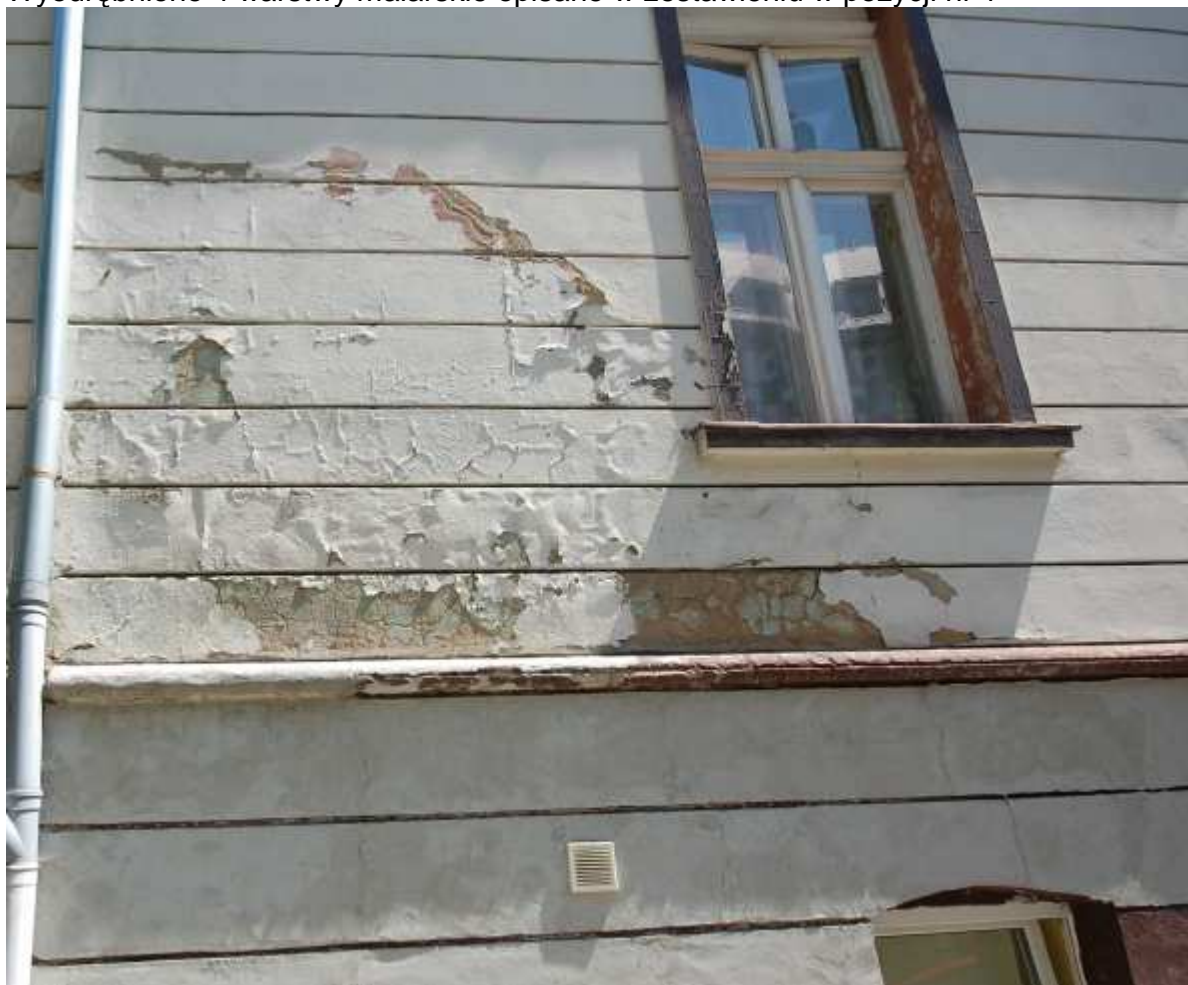
Widoczne złuszczenia na elewacji od strony północnej pokazujące 4 warstwy określone w zestawieniu w pozycjach 1,3,4,5

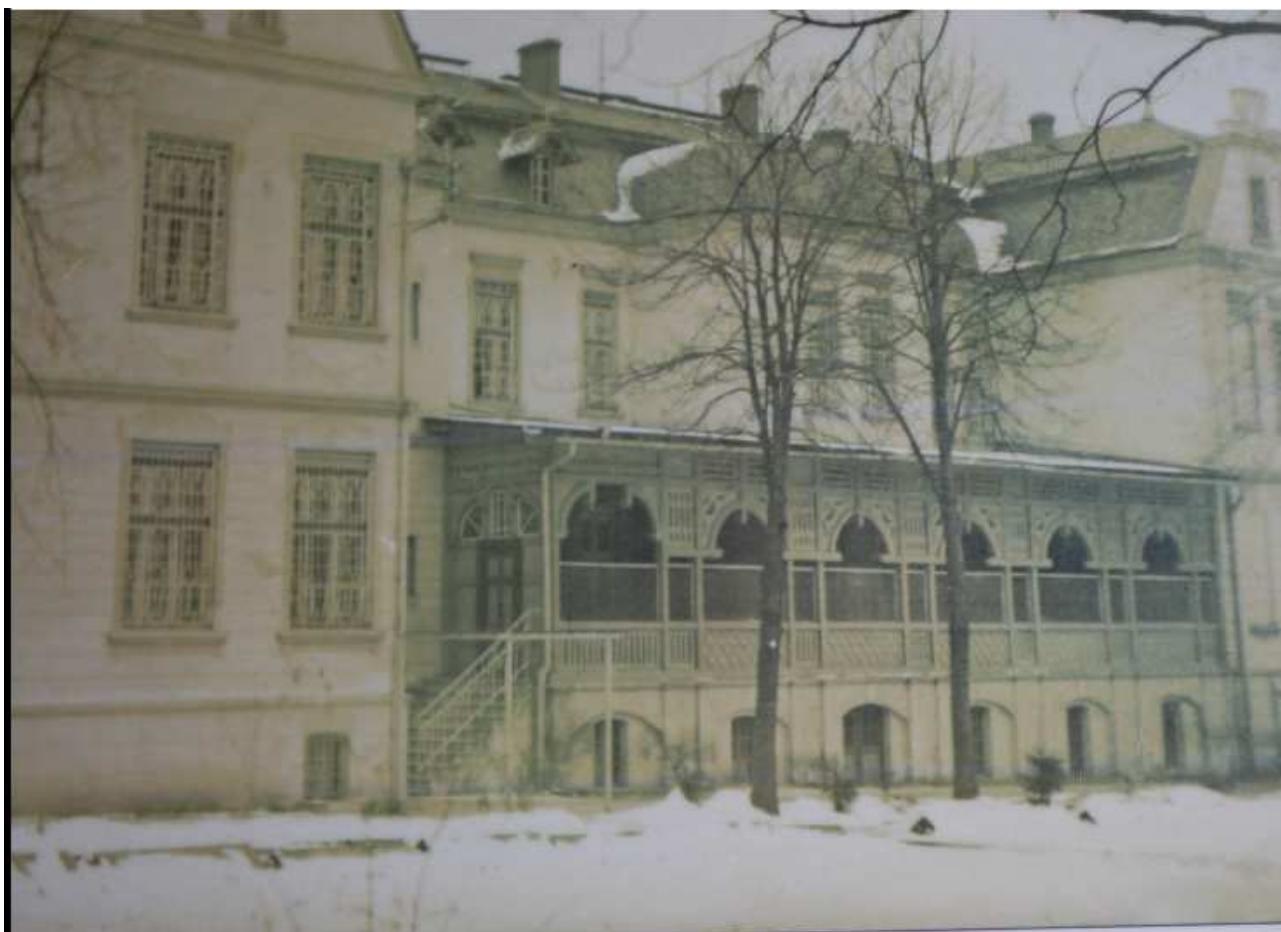
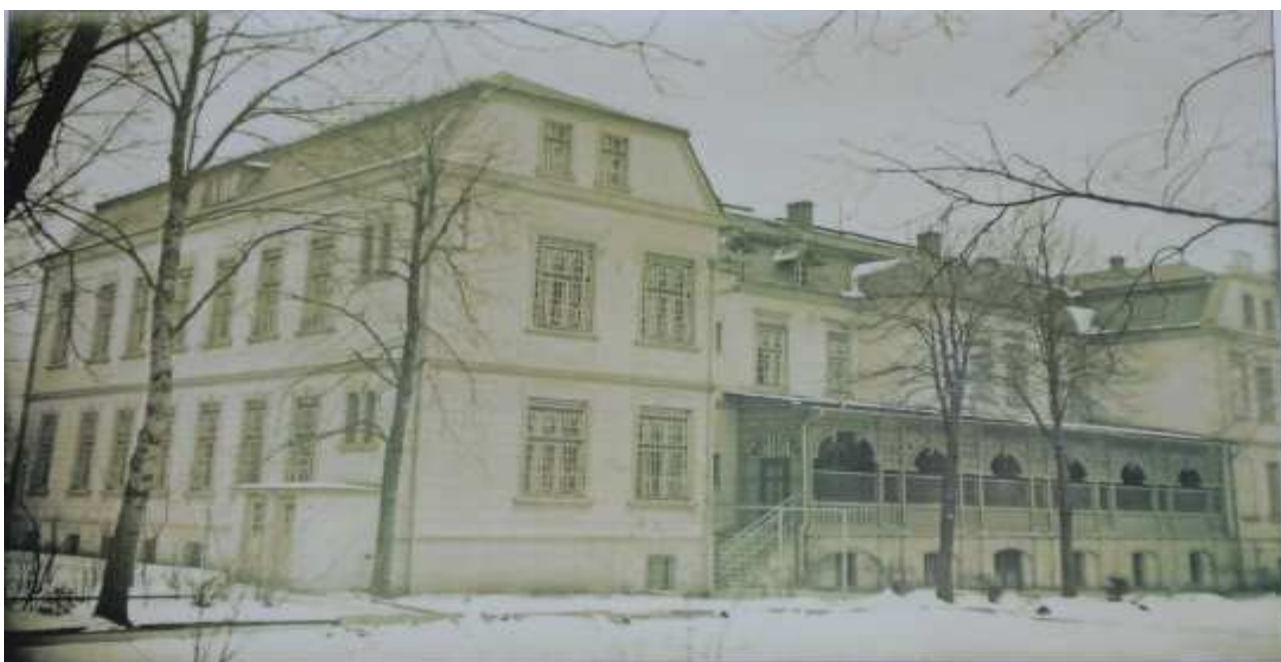
Archiwalne zdjęcie z pocztówki z 1901 roku (patrz zdjęcia powyżej), przedstawiające gmach budynku po zakończeniu wojny. Wskazuje na użycie jasnej stonowanej kolorystyki bez zdecydowanych kontrastów (między detalem a tłem ściany). Nieco ciemniejszy od reszt jest cokół i gzyms wieńczący na fotografii.
