AKTUALIZACJA

„Programu prac konserwatorskich dotyczącego elewacji Pałacu

królewskiego na Łobzowie”

Tytuł zadania, dla którego wykonano opracowanie: „Remont konserwatorski
elewacji północnej budynek pp-1(11-1) Pałac w Łobzowie Politechniki
Krakowskiej przy ul. Podchorążych 1 w Krakowie”

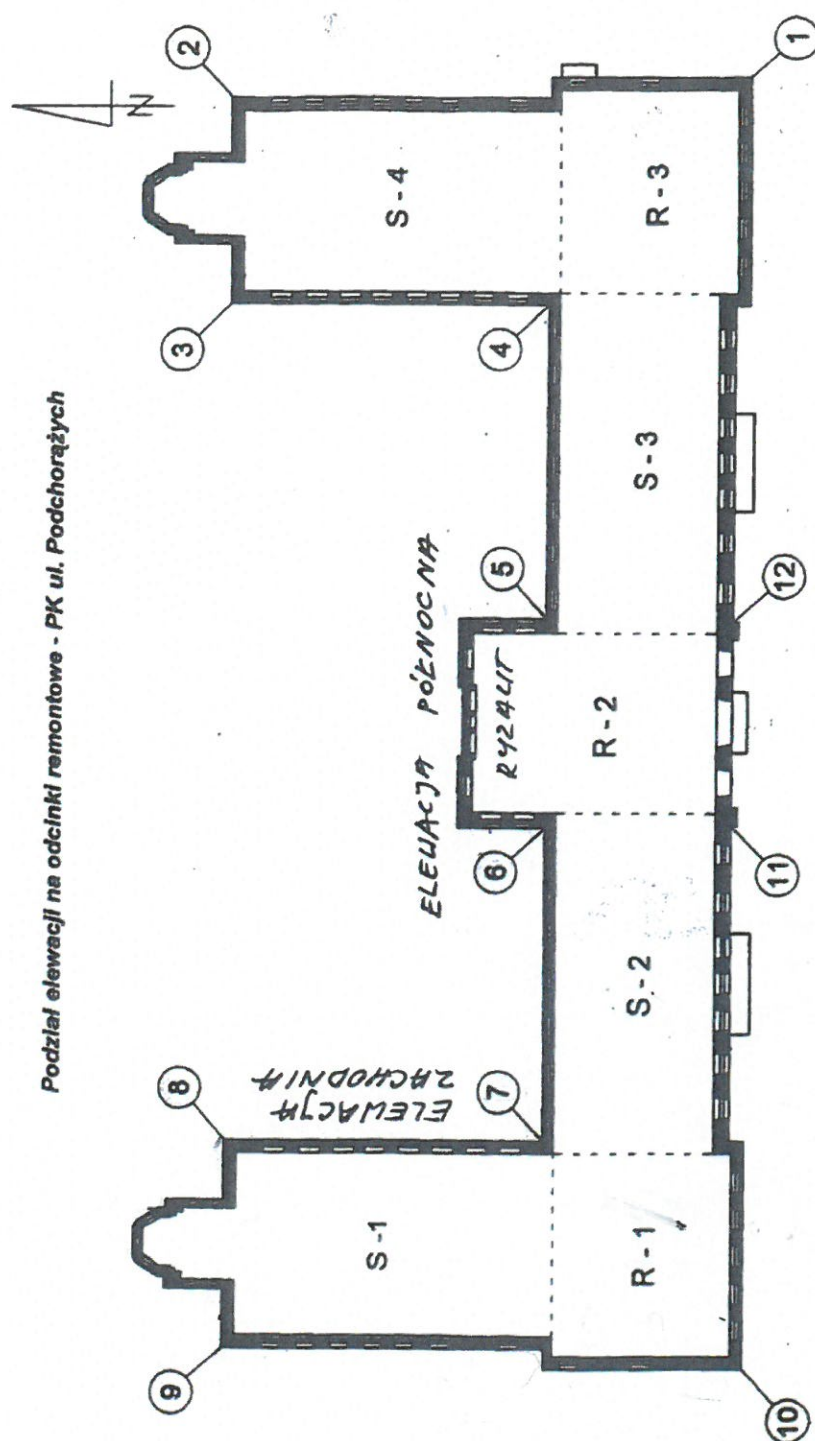
Rysunek 1: Plan obiektu – zaznaczono elewacje przed remontem konserwatorskim.

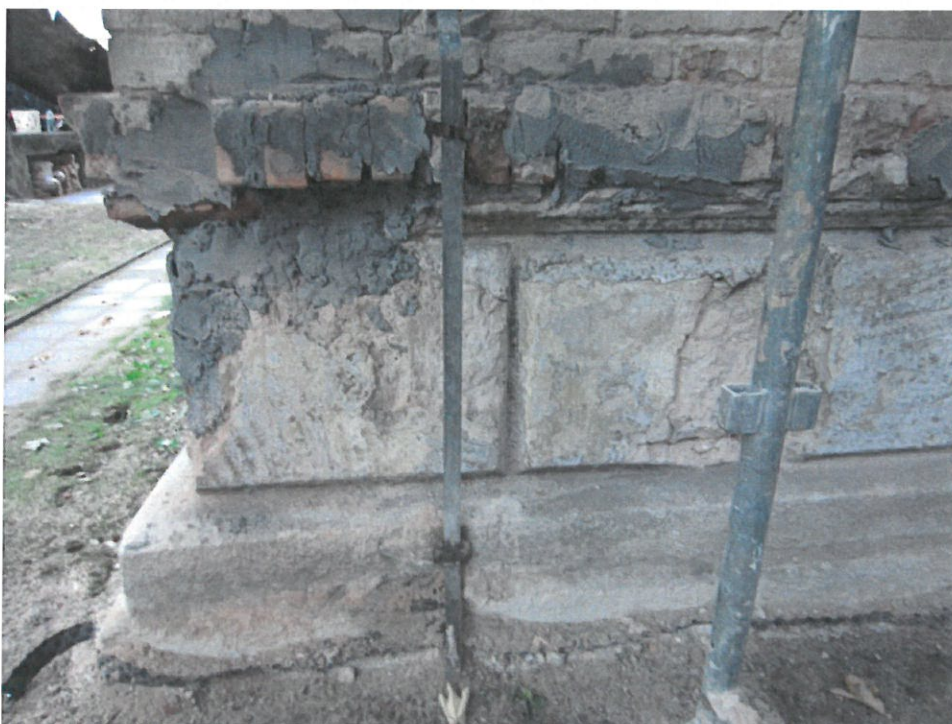
Fot.5. Fragment cokołu kamiennego na narożu ryzalitu na ścianie północnej budynku, po usunięciu cementowych nawarstwień i wtórnych uzupełnień.

Cokół kamienny powinien zostać wyeksponowany na wzór fragmentów cokołu na elewacji frontowej. Brakujące fragmenty należy wytaszlować piaskowcem o podobnym kolorze i obróbce. Ubytki powinny zostać uzupełnione zaprawą do kamienia i opracowane „do otoczenia”. Na koniec kamieniarkę należy poddać zabiegowi hydrofobizacji.
