OPINIA TECHNICZNA

dotycząca możliwości obniżenia posadzki
w podpiwniczeniu we wschodniej części
budynku Collegium Maius UAM
w Poznaniu przy ul. Fredry nr 10

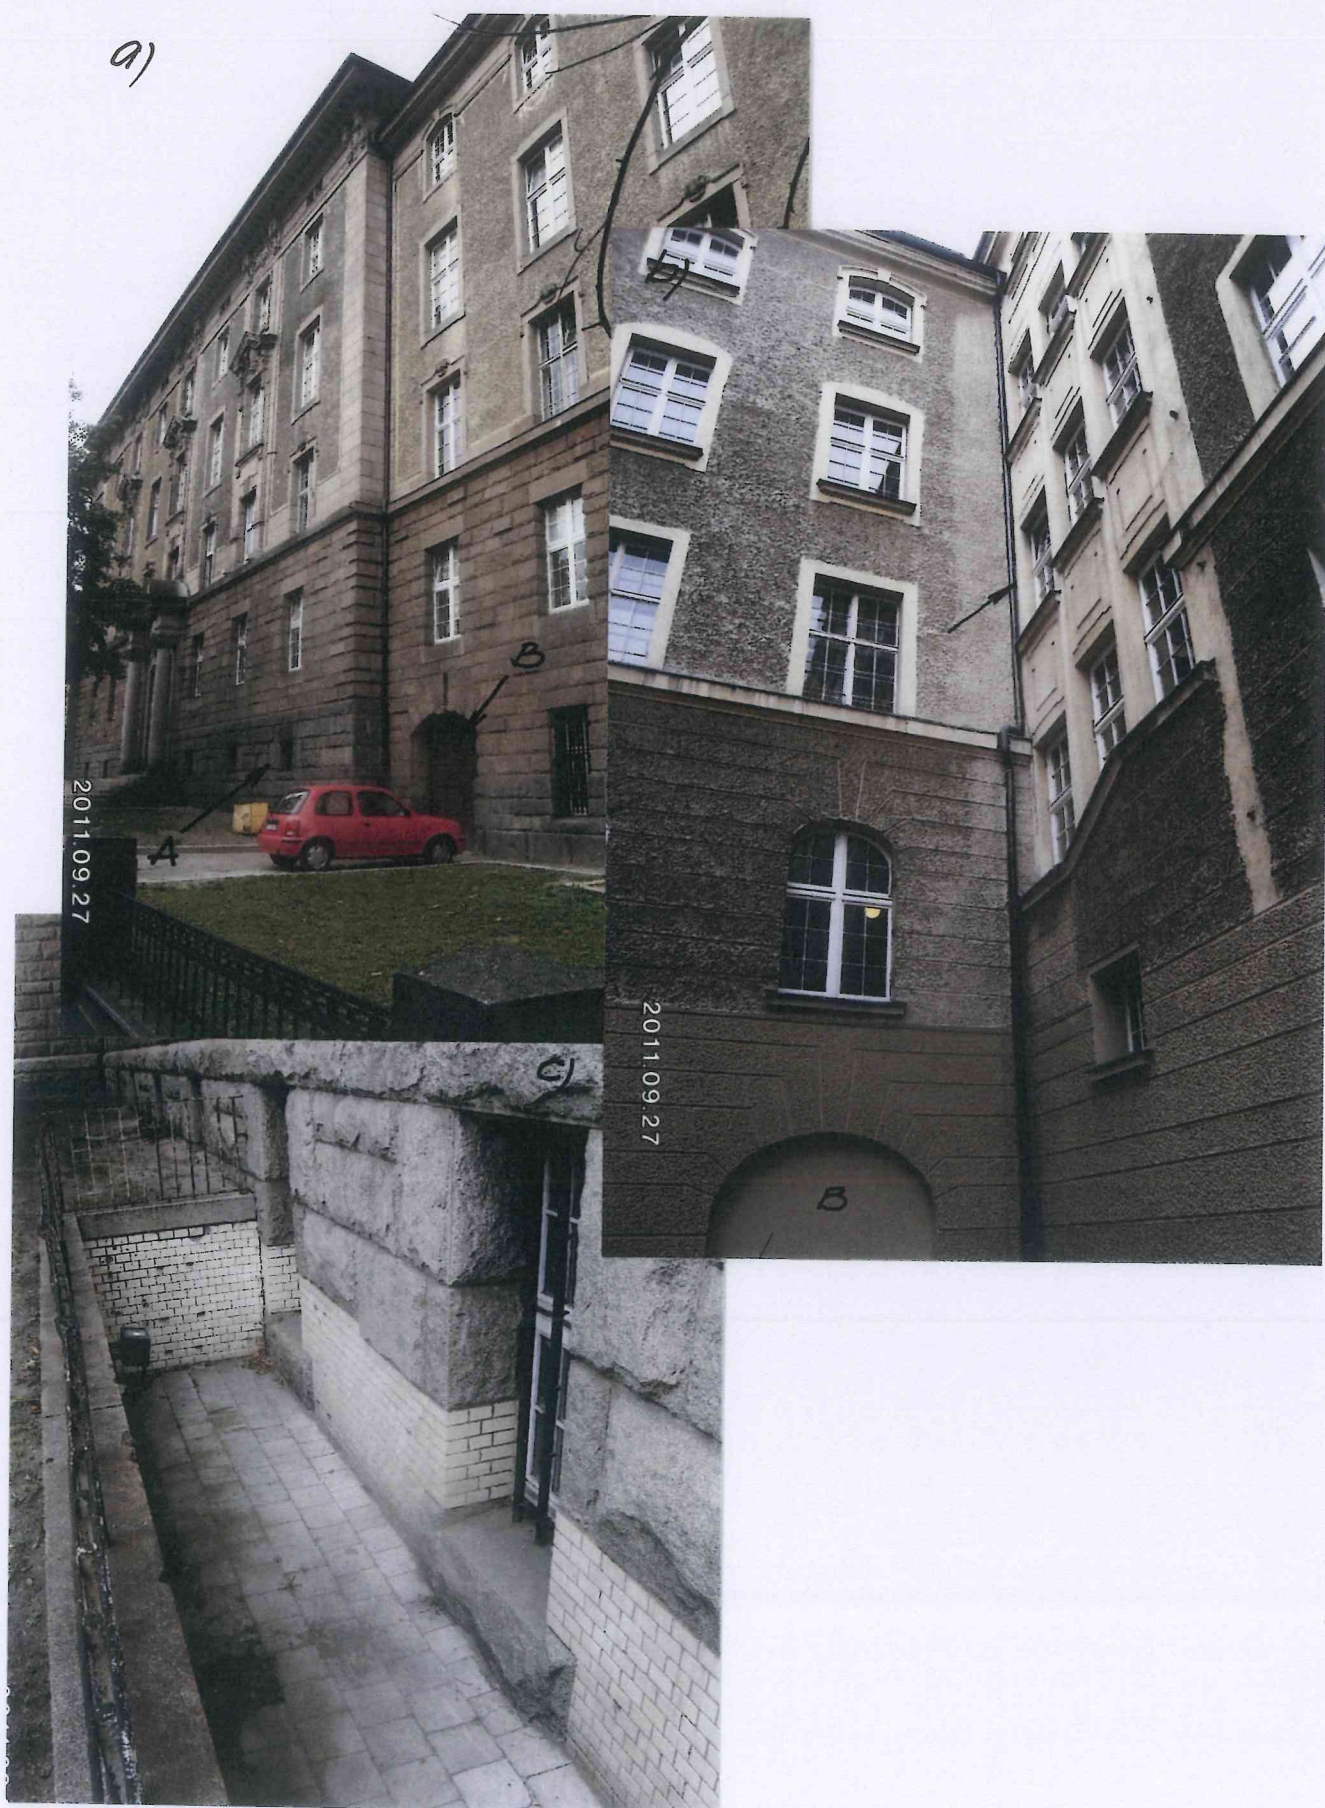
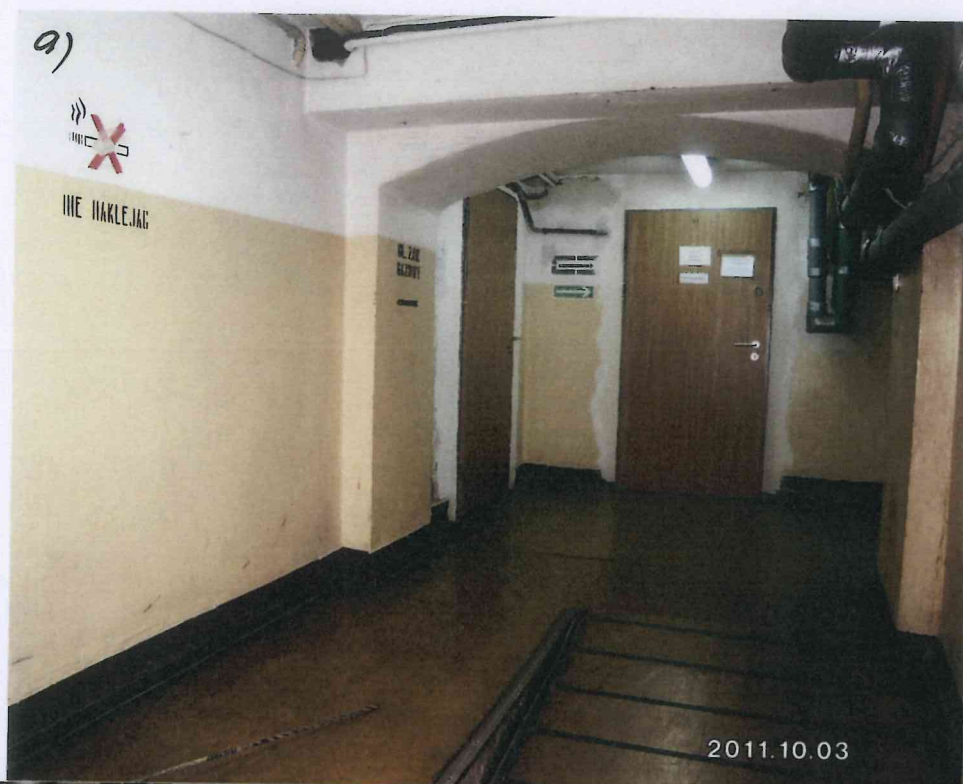
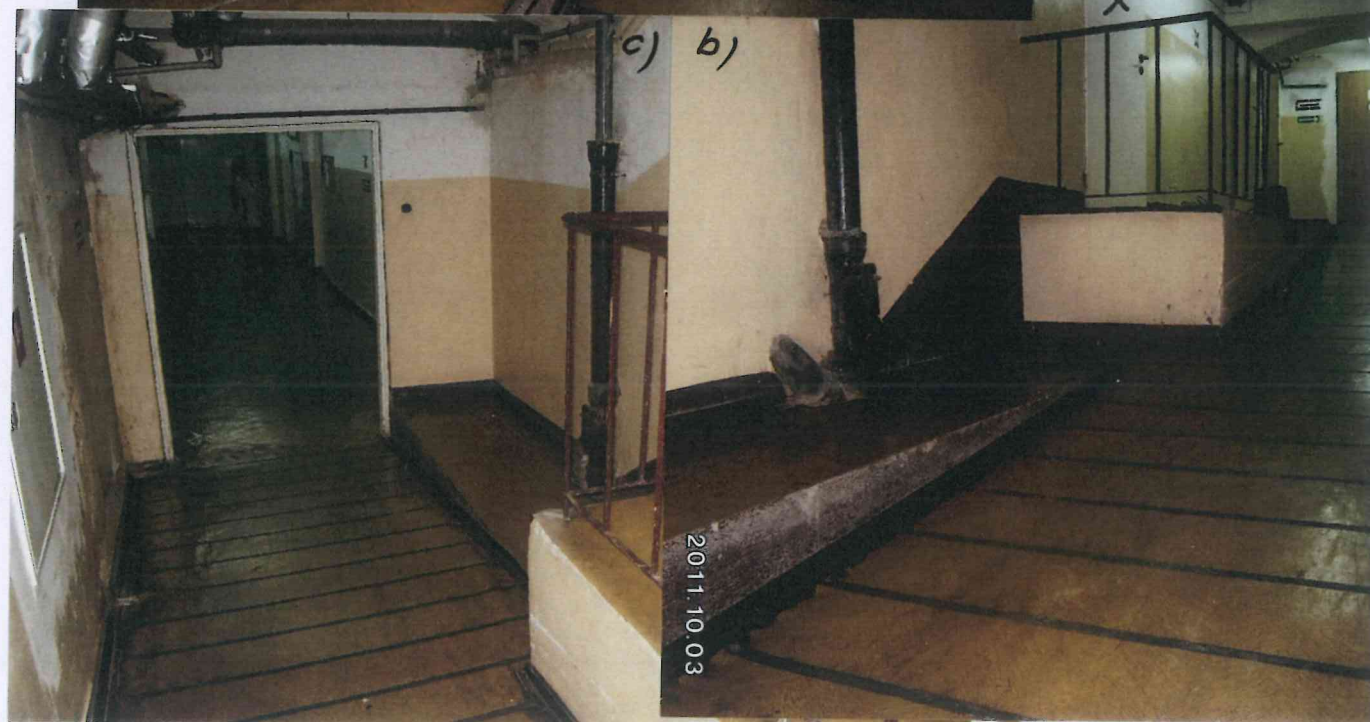
Fragment elewacji wschodniej budynku Collegium Maius – w strefie lokalizacji „podpiwniczenia” przewidzianego do „podwyższenia”, z widocznym rozwiązaniem wykończenia ścian zewnętrznych – ilustruje fot. 1a^{*)} a na

fot. 1b widoczny jest „niższy” standard wykończenia ścian od strony zaplecza (na obu tych zdjęciach zaznaczono dawną bramę „przejazdową” na zaplecze obiektu – B). Z kolei, fot. 1c ilustruje fragment zewnętrznej studzienki okiennej w pobliżu naroża ściany frontowej budynku, w miejscu usytuowania „wyższych” pomieszczeń piwnicznych (rys. 1).

- Fot. 1. a) Fragment elewacji wschodniej budynku (A – pomieszczenia piwniczne planowane do przegłębienia, B – dawna brama przejazdowa,
b) Narożny fragment zaplecza z zamurowaną bramą przejazdową – B,

c) „Fosa” przy ścianie frontowej przy przegłębionym pomieszczeniu (od strony ul. Fredry);
- Fot. 2. a) b) Fragmenty korytarza piwnicznego w narożnej części budynku (fot. 1b) z widoczną pochylnią w kierunku dalszej części podpiwniczenia (w skrzydle wschodnim – od „bramy przejazdowej” – B) – w kierunku północnym (c) X – wejście do WC o obniżonej wysokości;

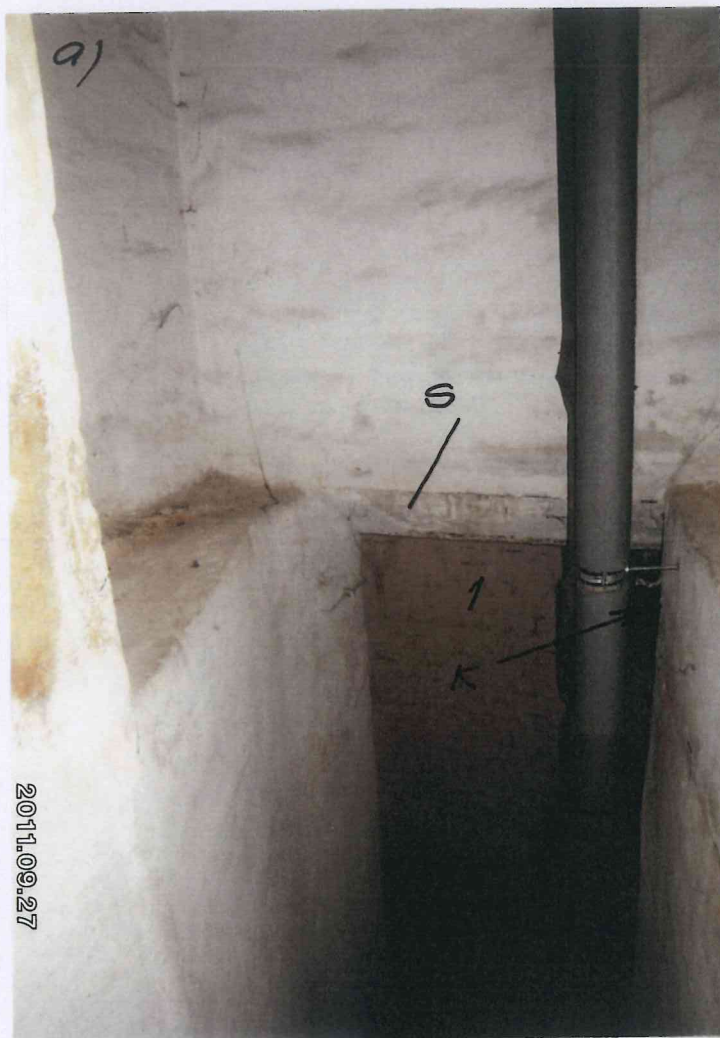
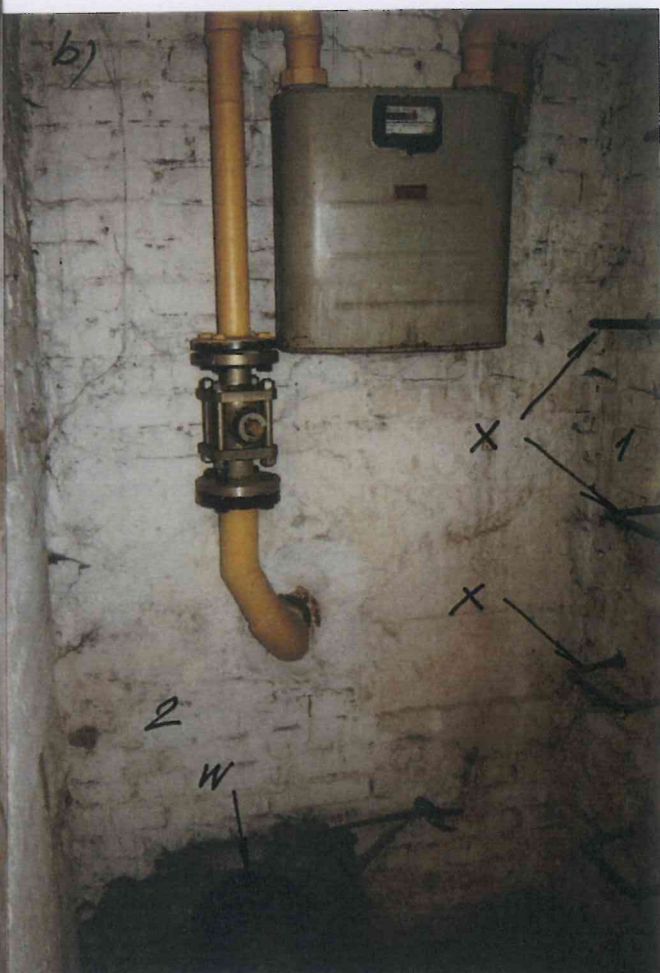
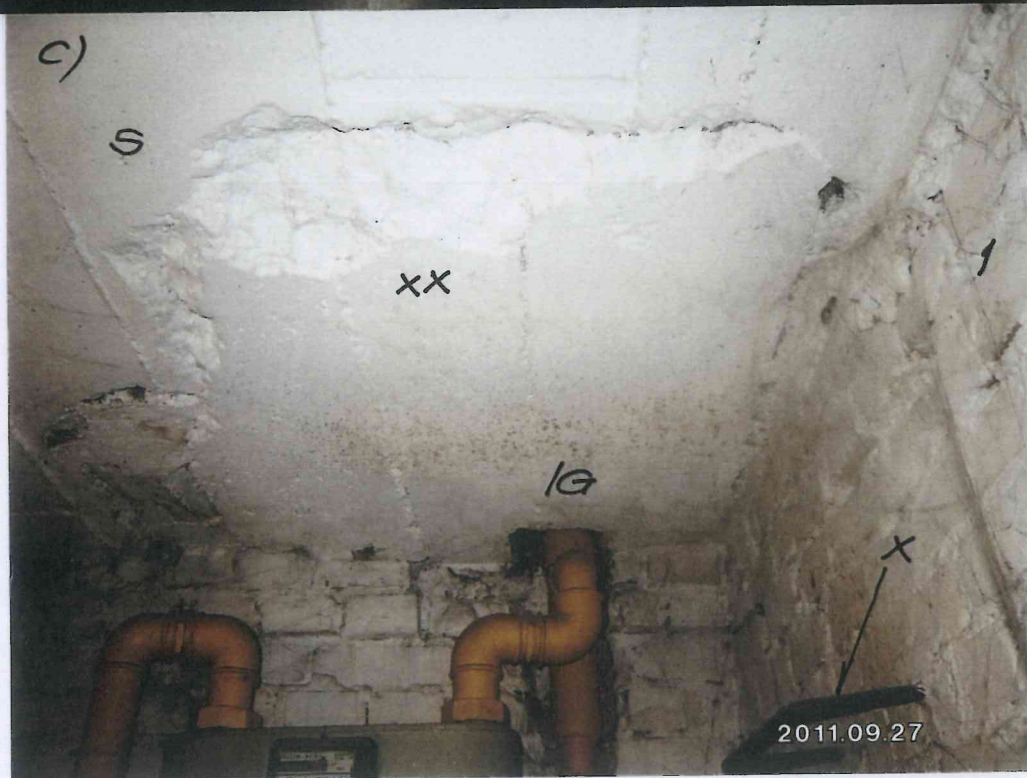
W sąsiedniej dawnej bramie przejazdowej (B – fot. 1a i rys. 1) usytuowane są betonowe schody prowadzące do pojedynczego pomieszczenia – fot. 3a – pod pomieszczeniami: -1,92, -1,94, -1,95 i -1,96 (rys. 1 i x – rys. 2), w którym znajdują się przyłącza wody i gazu (fot. 3b i c), przy czym w pomieszczeniu tym na murowanej ścianie południowej widoczne są stare klamry wyłazowe (x – fot. 3b i c) a na suficie „betonowego” stropu (S)– wyraźny ślad zabetonowanego w przeszłości otworu wejściowego (xx – fot. 3c) do wspomnianego pomieszczenia.

- Fot. 3. a) Zejście z bramy przejazdowej do przegłębionej komory przyłączy instalacyjnych (pod częścią WC – fot. 2b) i c)); S – żelbetowy strop pod WC, l – ściana poprzeczna komory;

b) Fragment zewnętrznej ściany (2) komory z fot. a), z przyłączem gazowym i wodnym -? (W) i klamrami wyłazowymi (x) od zabetonowanego dawnego otworu włazowego (xx) w stropie żelbetowym (S); IG – pion instalacji gazowej;

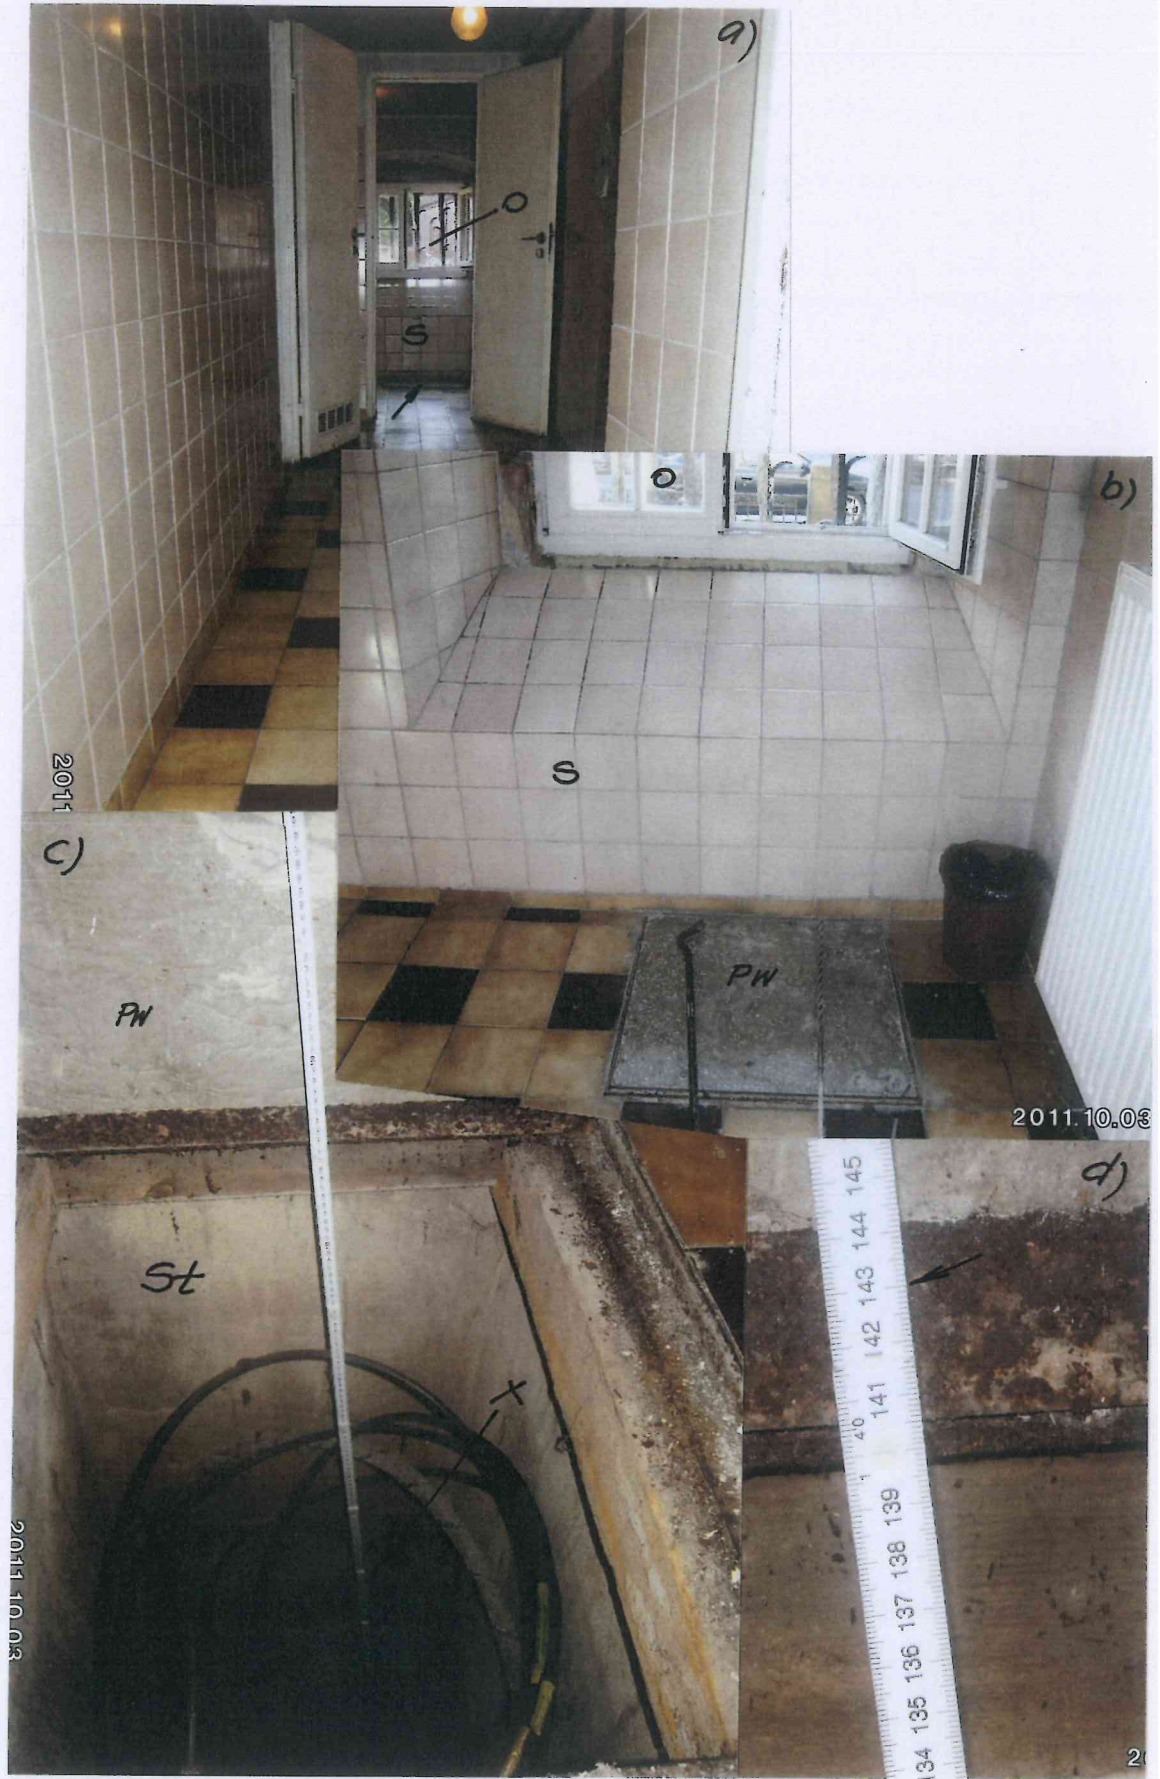
W celu ustalenia głębokości posadowienia ławy fundamentowej pod nośną ścianą zewnętrzną, w dniu 3.10.2011 r. wykonano sondowania bezpośrednio przy ścianie (t.zn. w odległości mniejszej od 5,0 cm) w osi okna uwidocznionego na fot. 1a (A) i O – fot. 4a i b, natrafiając na głębokości 45 cm poniżej poziomu otaczającego terenu na niewielką odsadzkę (o wysięgu ok. 6,5 cm i wysokości 21,0 m), która na głębokości 66 cm poniżej terenu poszerzała się do ok. 30 cm.

- Fot. 4. a) Widok korytarza wejściowego w ubikacji (x – fot. 2b);
b) Okno zewnętrzne ubikacji (A – fot. 1a) i płyta zakrywająca właz w posadzce (PW); S – ściana zewnętrzna;

c) Odsłonięta „studnia” pod włazem (PW) o głębokości 143cm poniżej posadzki (d), z widocznym przyłączem kabla pod ławą fundamentową (x) i ściany zewnętrznej „studni” (St);

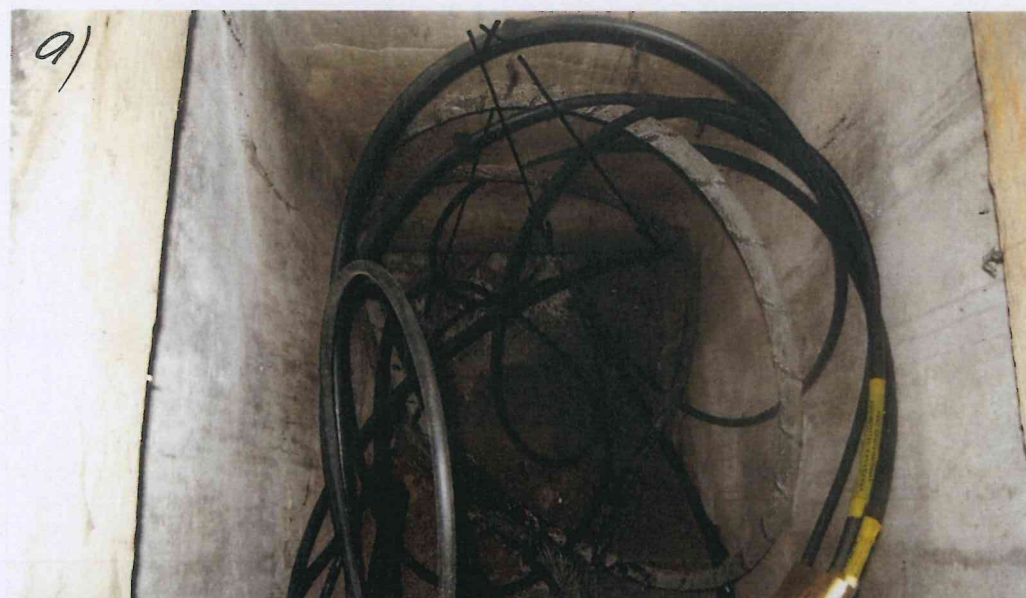
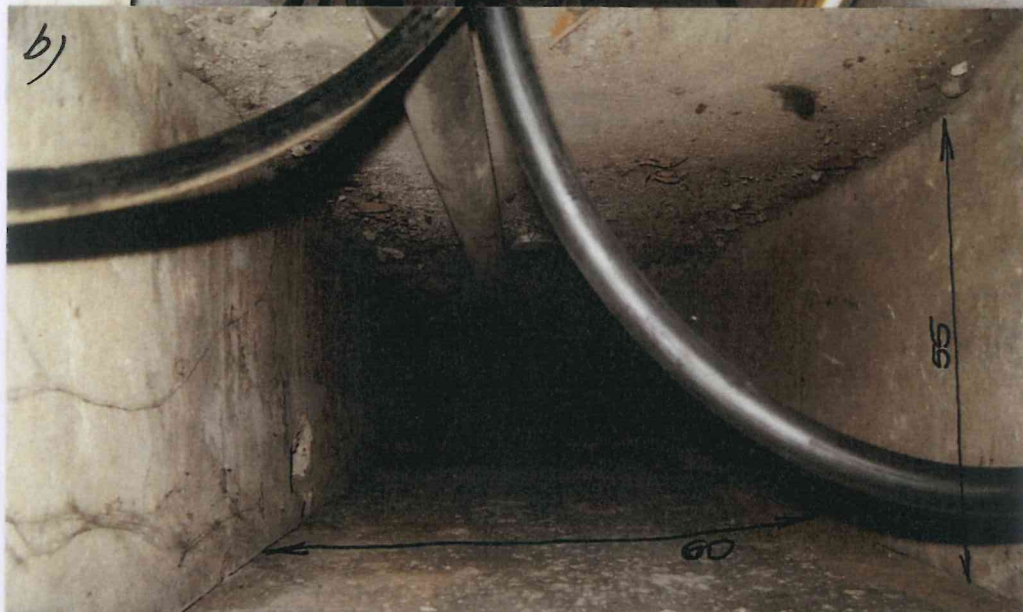
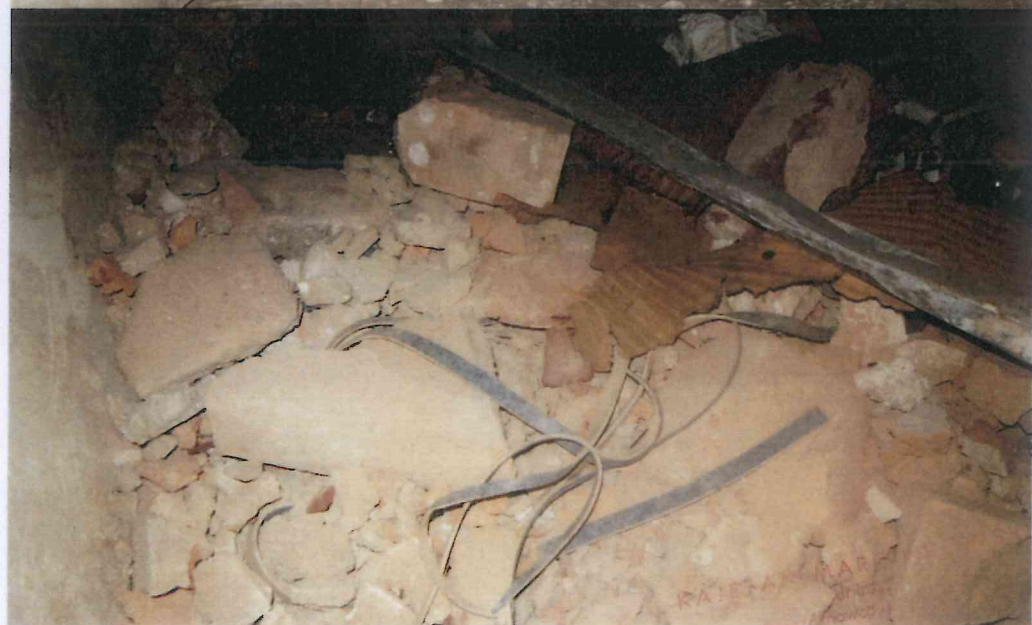
Pod ok. 22 cm płytą betonową (wraz z posadzką z płytek ceramicznych ułożonych w WC) wykonany jest poziomy kanał o przekroju 60×55 cm – fot. 5b (o obudowie betonowej), poprowadzony od wjazdu wspomnianej studzienki kablowej – w kierunku korytarza piwnicznego.

- Fot. 5. a) Widok dolnej („dennej”) części studzienki kablowej z widocznymi kablami poprowadzonymi pod ławą fundamentową ściany zewnętrznej;
b) Poziomy kanał pod korytarzem wejściowym ubikacji (fot. 4a) do rozprowadzenia instalacji (kablów) – o wymiarach $h = 55 \text{ cm}$ i $b = 60 \text{ cm}$, pod ok. 22 cm płytą betonową (łącznie z posadzką);

c) Fragment zagruzowanego kanału instalacyjnego usytuowanego w środkowej ścianie ograniczającej komorę przyłączy instalacyjnych z fot. 1a (K – lokalizacja kanału);
