Ekspertyza ornitologiczna

**Sporządzona w ramach kompleksowej modernizacji energetycznej budynku
Zespołu Szkół Zawodowych przy ul. Generała Józefa Hallera 12 w Rawiczu
(woj. wielkopolskie). Dz. ewid. nr 2987, obręb Rawicz (0001), jedn. ewid.
Rawicz (302205_4); identyfikator 302205_4.0001.2987**

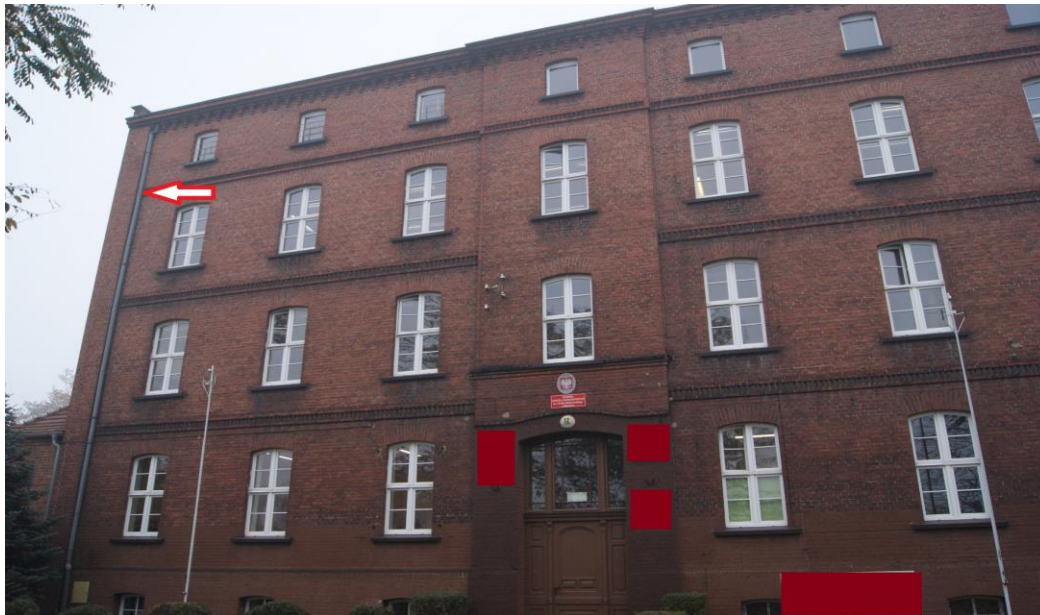
W trakcie oględzin badanego budynku stwierdzono obecność dwóch tegorocznych gniazd wróbli na elewacji południowo-zachodniej. Obydwa gniazda znajdowały się na styku rur spustowych rynny i ścian budynku (fot. 1, 2). Ponadto odnotowano obecność jednego gniazda wróbli na elewacji północno-wschodniej (fot. 3) umiejscowionego również na styku rury spustowej rynny i ściany budynku.

Fot. 2. Tegoroczne gniazdo wróbla *Passer domesticus* (zaznaczone strzałką) znajdujące się na styku rury spustowej rynny i ściany po lewej stronie elewacji południowo-zachodniej. Fot. J. Stępniewski.

- dostosować termin i sposób wykonania prac remontowych tak aby zminimalizować ich wpływ na biologię zwierząt i ich siedliska. Zaleca się przeprowadzenie wszelkich prac remontowych poza sezonem lęgowym ptaków, tj. w terminie od 15 października do końca lutego;
- osiatkować na całej długości wszystkie rury spustowe rynien, co wyeliminuje możliwość gniazdowania ptaków w szczelinach między rynnami i ścianami (fot. 1, 2, 3).

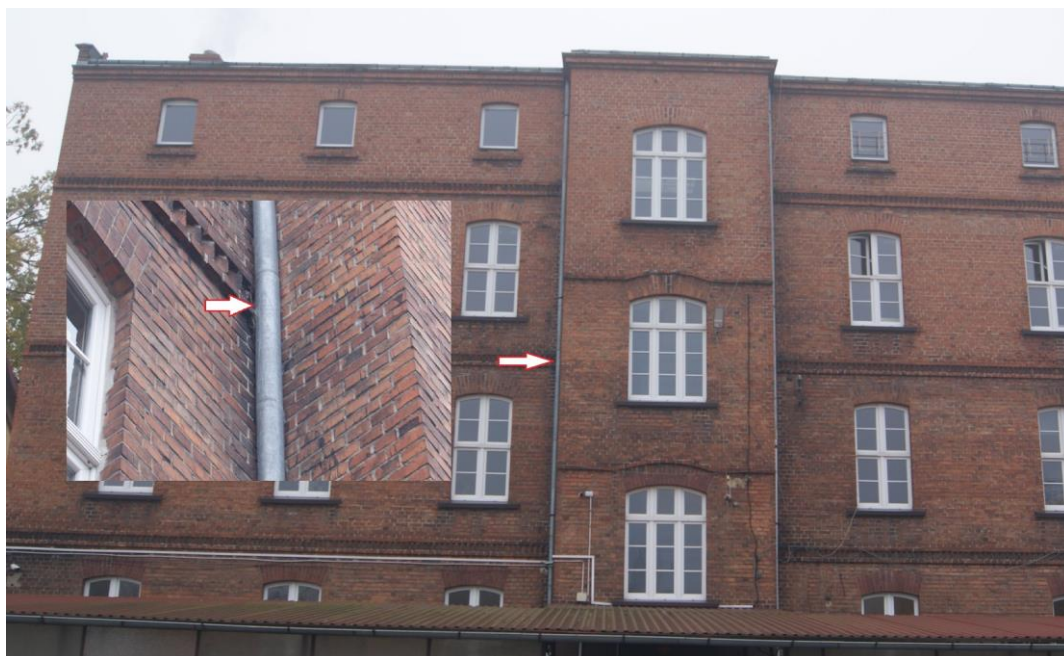
Fot. 3. Tegoroczne gniazdo wróbla *Passer domesticus* (zaznaczone strzałkami) znajdujące się na styku rury spustowej rynny i ściany na elewacji północno-wschodniej. Fot. J. Stępniewski.

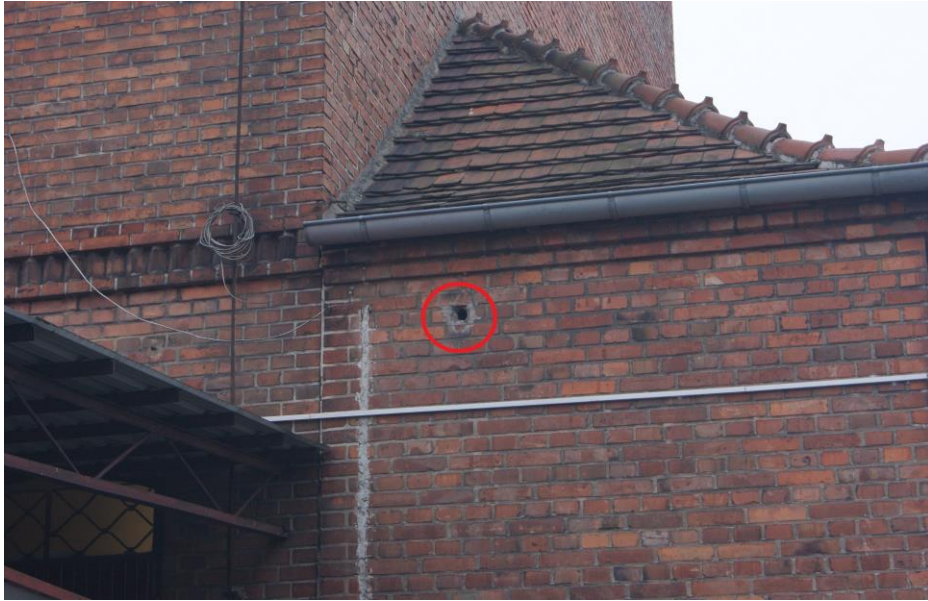
Wykryto jedno potencjalne miejsce gniazdowania ptaków w postaci niezasklepionego otworu znajdującego się północno-zachodniej ścianie wtórnej przybudówki (fot. 4).

Fot. 4. Niezasklepiiony otwór (zaznaczony czerwonym kółkiem) na północno-zachodniej ścianie wtórnej przybudówki. Fot. J. Stępniewski.

- zasklepić potencjalne miejsce gniazdowania ptaków w postaci niezasklepionego otworu znajdującego się na północno-zachodniej ścianie wtórnej przybudówki (fot. 4).
