RZUT WIĘŻBY DACHOWEJ  
DPS W KLISINIE FILIA BRANICE  
SKALA 1:100

Pracownia Audytorska Spółka z o.o. ul. Kilińskiego 49L 27-400 Ostrowiec Św. tel./fax.(041) 265 24 64 kom. 667 633 003			Nr rysunku <b>7</b>		Branża <b>ARCHITEKTURA</b>	Skala 1:100
Projektant: Architektura		mgr inż. arch. Zbigniew Doktor		227/KL/72	Investor Dom Pomocy Społecznej w Klisinie Klisko 100 48-118 Lisieckie	Adres budowy Dom Pomocy Społecznej w Klisinie Filia Branice ul. Szpitalna 18 48-140 Branice
Asystent projektanta:		inż. Karolina Wiewiór		-----	Rocznaj projektu <b>INWENTARYZACJA</b>	
					Tytuł rysunku <b>RZUT WIĘŻBY DACHOWEJ</b>	
Imię i nazwisko:		Nr upr.		Podpis:	Data opracowania: kwiecień 2015r.

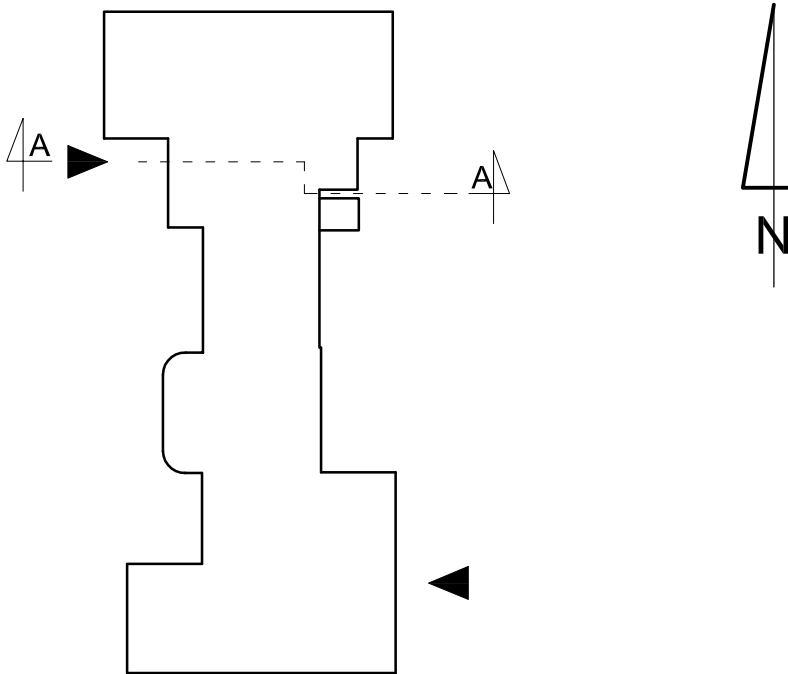
WYKAZ PRZEKROJÓW  
WIĘŻBY DACHOWEJ

| 1. murlata | 16x16 |
| 2. słupy | 16x16 |
| 3. miecze | 14x12 |
| 4. kleszcze | 2x15x7 |
| 5. krokwie | 14x12 |
| 6. krokwie narożne | 18x14 |
| 7. płatew | 18x14 |
