230/400V	UKŁAD TN-S
szybkie wyłączenie zasilania

Nr rysunku	Branża		Skala
Opracował:	mgr inż. Zbigniew Sternik			Investor	Adres budowy	
Projektował:	inż. Zdzisław Włacek	KL-14/99		Dom Pomocy Społecznej w Kilsinie Kilino 100 48-118 Lisieście	Dom Pomocy Społecznej w Kilsinie Filia Branice ul. Szpitalna 18 48-140 Branice	
Sprawdził:	mgr inż. Stanisław Raczyński	SWK 0041 /POOE/05		Tytuł rysunku		Stadium:
	Inte i nazwisko:	Nr upr.	Podpis:	SCHEMAT IDEOWY Tablice - TA, TK		PB
				Data opracowania: luty 2018r.

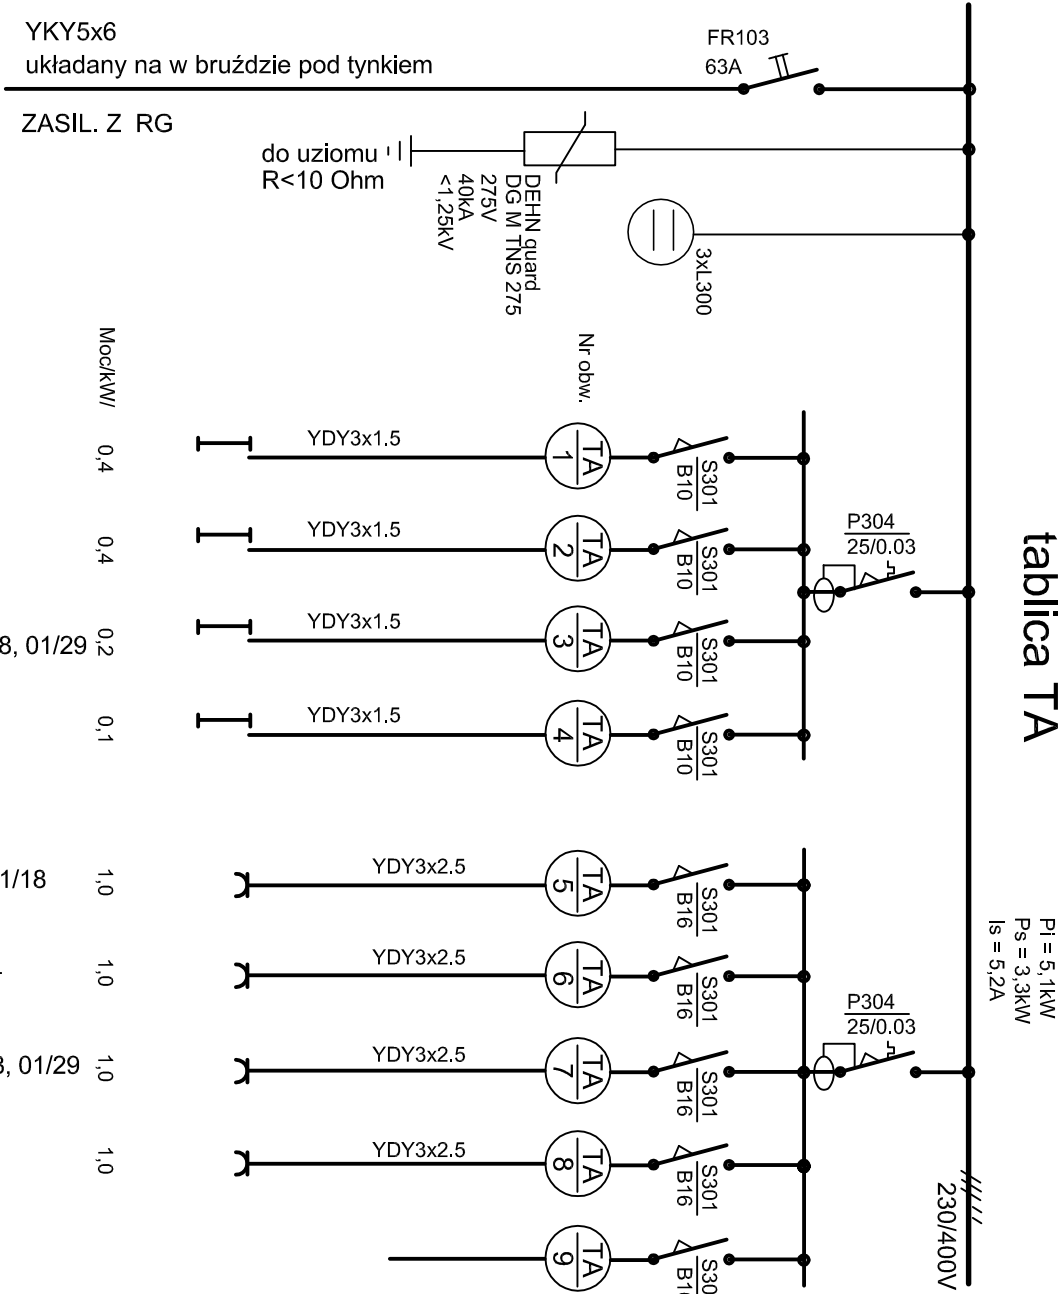
oświetlenie pom. 01/17-19, 01/23

oświetlenie pomieszczenia 01/24

oświetlenie pomieszczeń 01/27, 01/28, 01/29

oświetlenie awaryjne, ewakuacyjne

Gniazda 230V - pom. 01/16, 01/17, 01/18

Gniazda 230V - pomieszczenie 01/24

Gniazda 230V - pomieszczenia 01/28, 01/29

Gniazda 230V - łazienka

rezerwa
